## Reseña de Señal de Nivelación

**Número:** 810060  
**Nombre:** SSK 19,2  
**Línea o Ramal:** 810. Zaragoza - Alcorisa

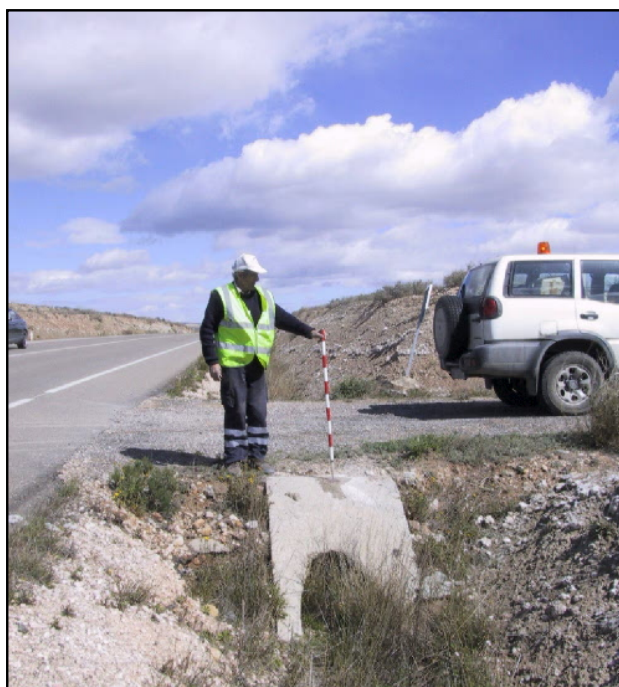
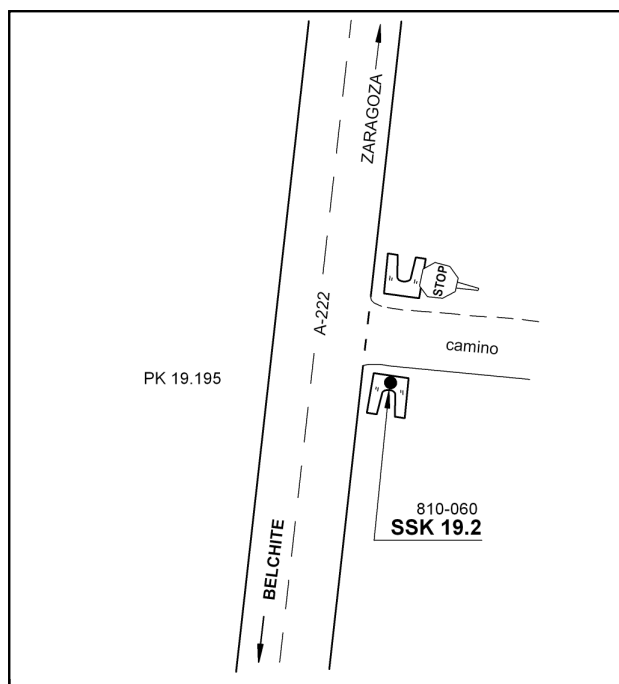
Clavo metálico semiesférico incrustado aproximadamente en el Km. 19,195 de la margen Este de la Carretera A-222, sobre una alcantarilla en el extremo Sur del paso de cuneta de un camino, en el centro de la cara superior del muro de la alcantarilla, según croquis. Dista unos 1.025 m. de la señal número 810 059.
