## Reseña de Señal de Nivelación

**Número:** 810131  
**Nombre:** SSK 20,3  
**Línea o Ramal:** 810. Zaragoza - Alcorisa

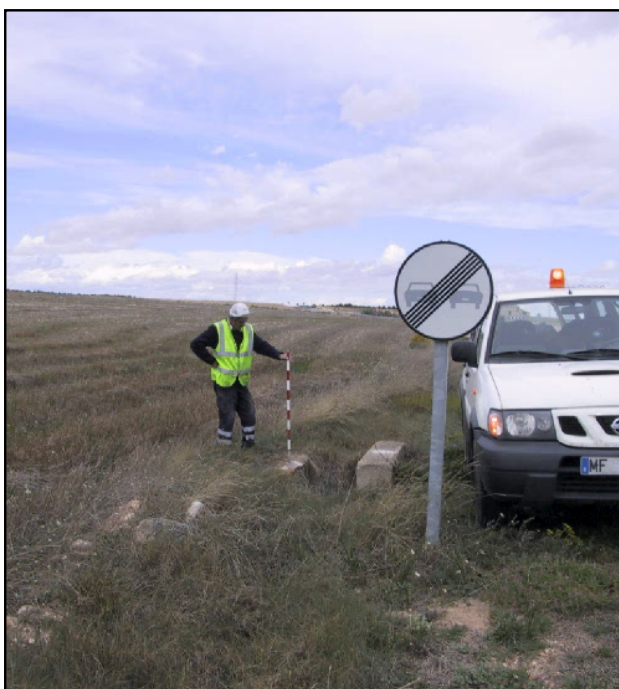
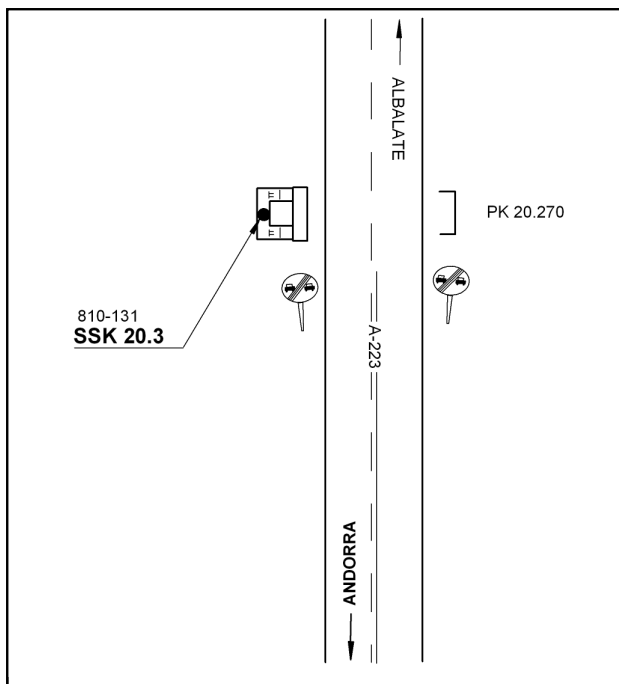
Clavo metálico semiesférico incrustado aproximadamente en el Km. 20,270 de la margen Oeste de la Carretera A-223, sobre el centro de la cara superior del muro posterior de una arqueta-alcantarilla, según croquis. Dista unos 900 m. de la señal número 810 130.
