## Reseña de Señal de Nivelación

**Número:** 810134  
**Nombre:** SSK 17,0  
**Línea o Ramal:** 810. Zaragoza - Alcorisa

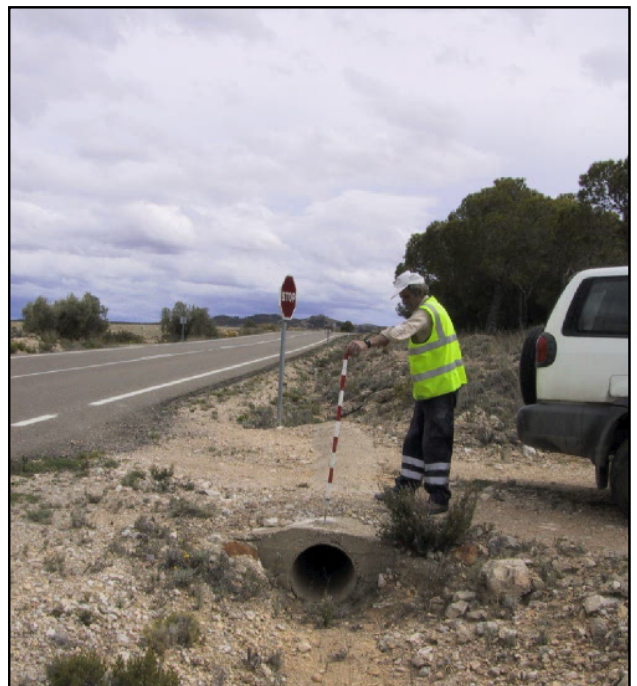
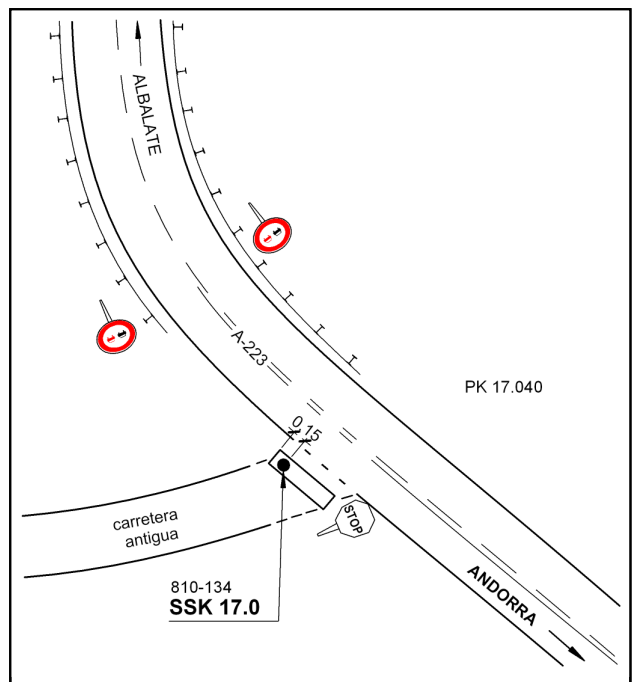
Clavo metálico semiesférico incrustado aproximadamente en el Km. 17,040 de la margen Oeste de la Carretera A-223, a 0.15 metros del extremo Norte de un paso de cuneta a un tramo de carretera antigua, según croquis. Dista unos 1.000 m. de la señal número 810 133.
