## Reseña de Señal de Nivelación

**Número:** 810139  
**Nombre:** SSK 13,1  
**Línea o Ramal:** 810. Zaragoza - Alcorisa

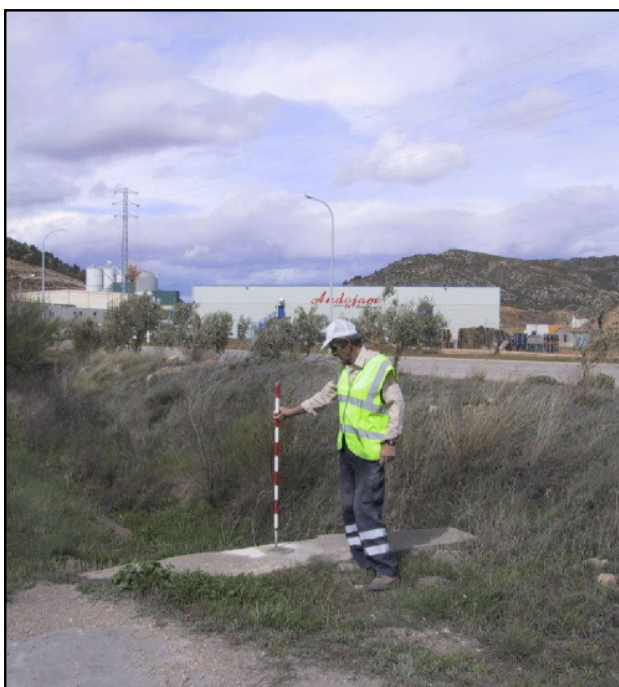
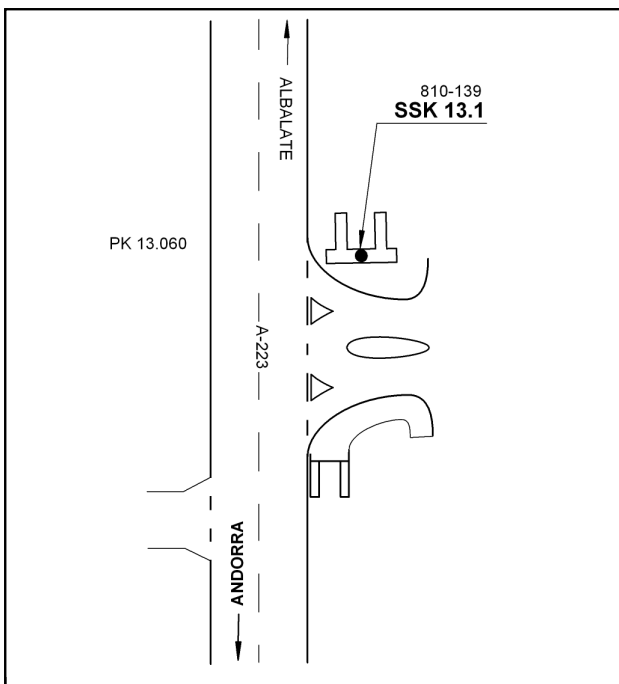
Clavo metálico semiesférico incrustado aproximadamente en el Km. 13,060 de la margen Este de la Carretera A-223, sobre el centro de la cara superior del muro de una alcantarilla en una entrada a polígono industrial, según croquis. Dista unos 1.010 m. de la señal número 810 138.
