## Reseña de Señal de Nivelación

**Número:** 810147  
**Nombre:** SSK 5,8  
**Línea o Ramal:** 810. Zaragoza - Alcorisa

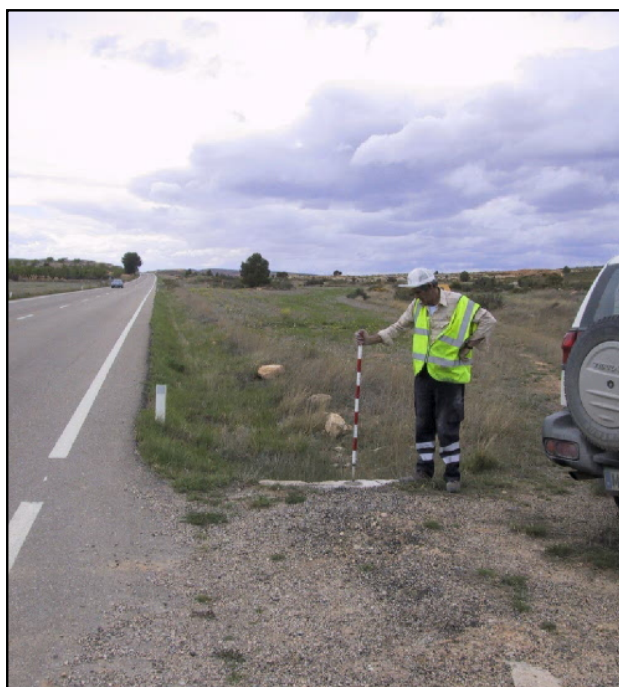
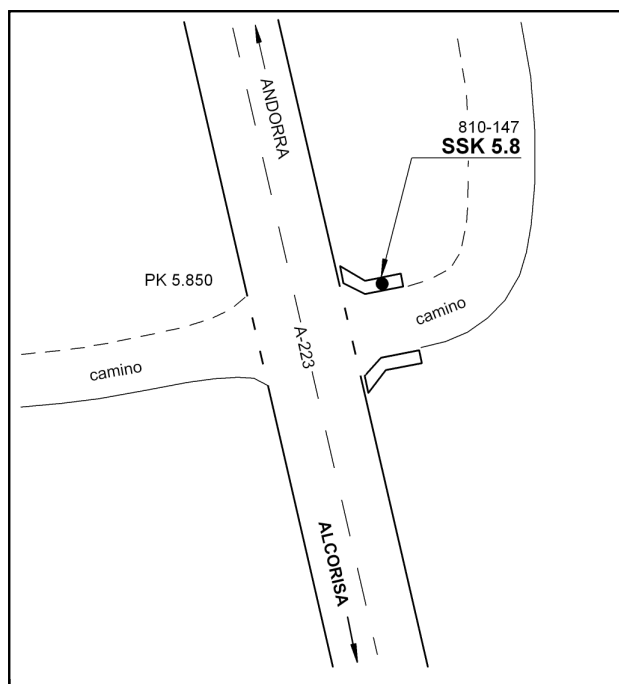
Clavo metálico semiesférico incrustado aproximadamente en el Km. 5,850 de la margen Este de la Carretera A-223, sobre una alcantarilla en el extremo Norte de un paso de cuneta de un camino, en la cara superior del muro de la alcantarilla, según croquis. Dista unos 990 m. de la señal número 810 146.
