## Reseña de Señal de Nivelación

**Número:** 810150  
**Nombre:** SSK 3,7  
**Línea o Ramal:** 810. Zaragoza - Alcorisa

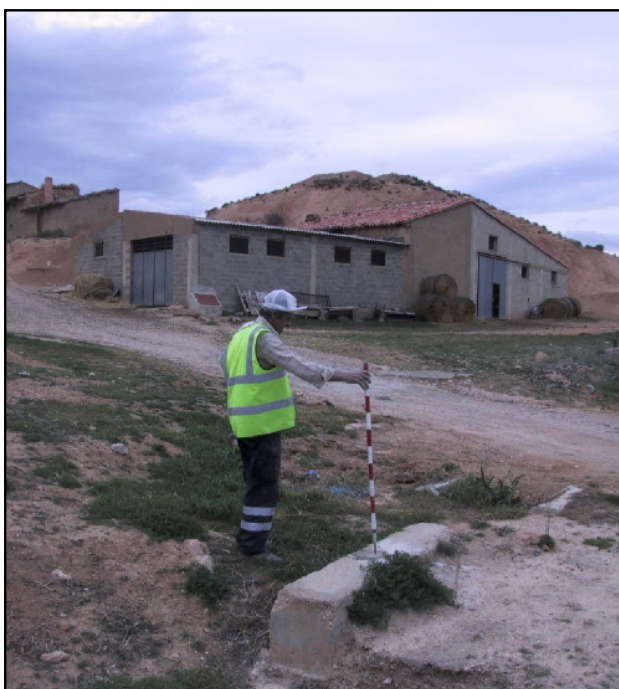
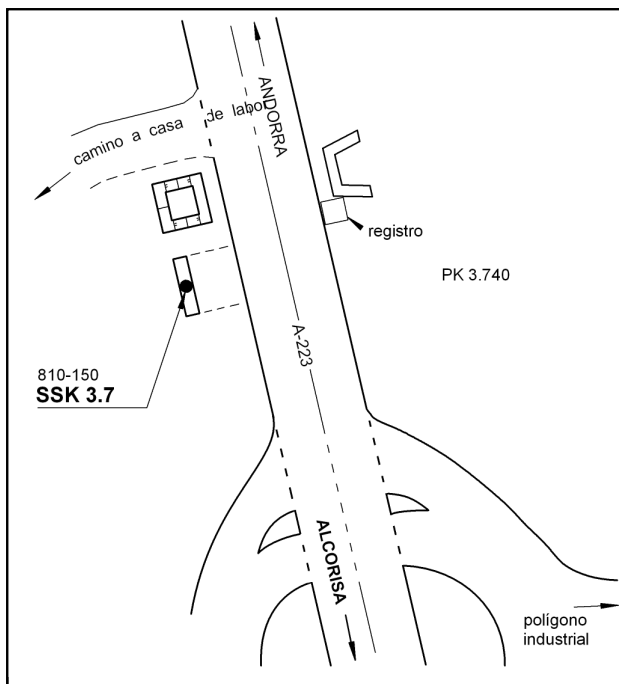
Clavo metálico semiesférico incrustado aproximadamente en el Km. 3,740 de la margen Oeste de la Carretera A-223, sobre el centro de la cara superior del muro de una alcantarilla, actualmente cegada, 2 metros al sur de la alcantarilla actual, según croquis. Dista unos 940 m. de la señal número 810 149.
