## Reseña de Señal de Nivelación

**Número:** 811014  
**Nombre:** SSK 282,5  
**Línea o Ramal:** 811. Caspe - Fraga

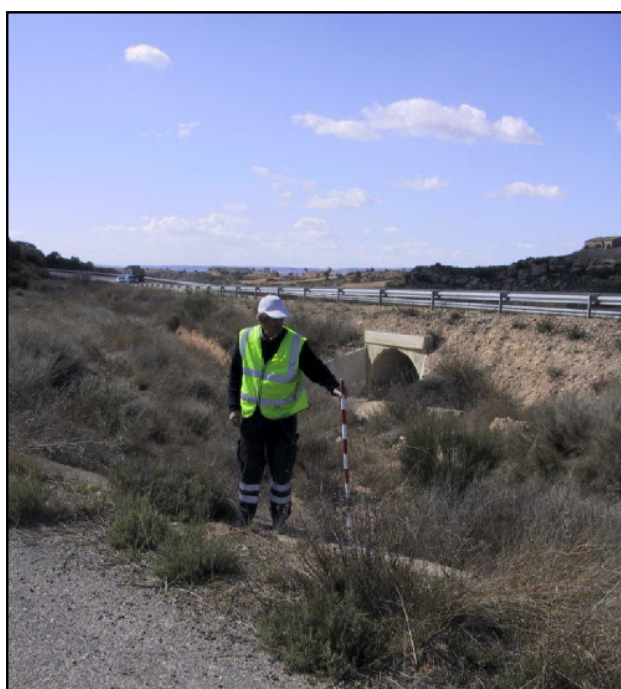
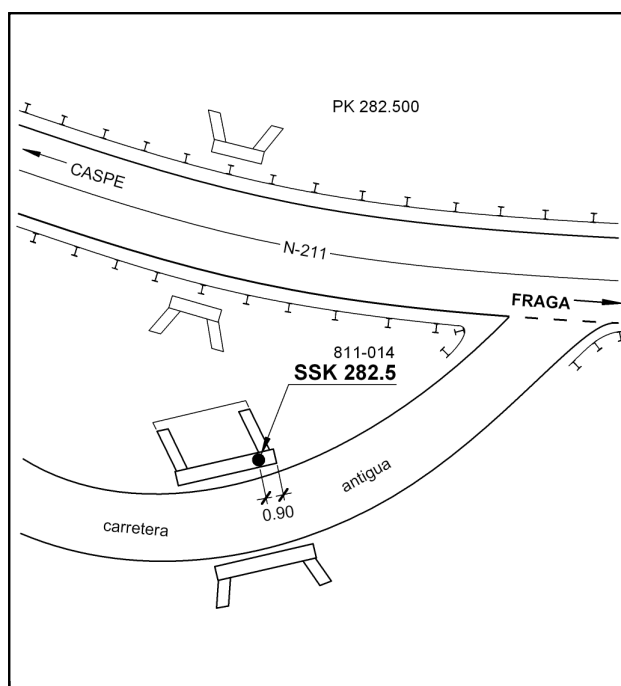
Clavo metálico semiesférico incrustado aproximadamente en el Km. 282,500 de la margen Sur de la Carretera N-211, en un tramo de la carretera antigua, sobre la cara superior de la imposta de una alcantarilla con aletas; a 0.90 metros del extremo Este de la imposta, según croquis. Dista unos 925 m. de la señal número 811 013.
