## Reseña de Señal de Nivelación

**Número:** 811016  
**Nombre:** SSK 284,7  
**Línea o Ramal:** 811. Caspe - Fraga

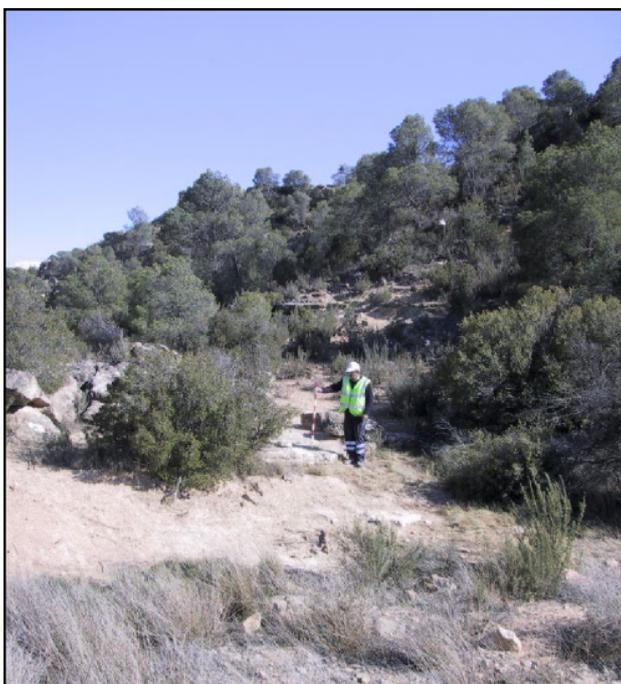
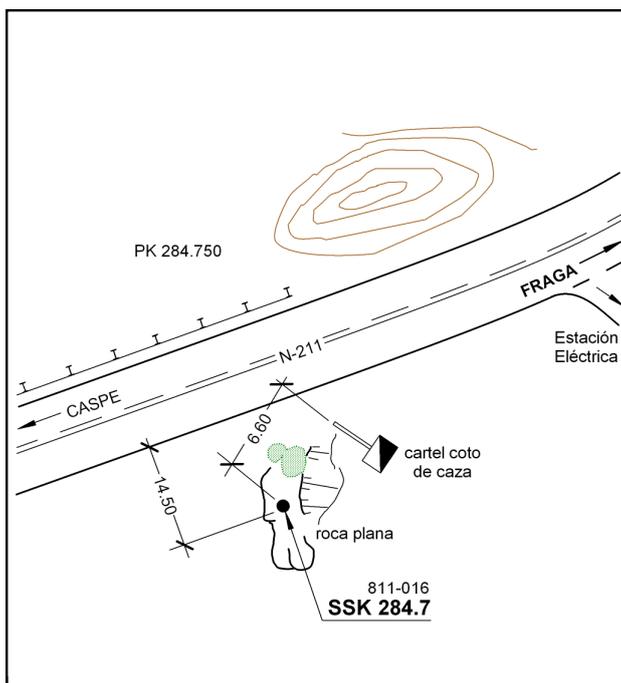
Clavo metálico semiesférico incrustado aproximadamente en el Km. 284,750 de la margen Sur de la Carretera N-211, sobre una roca nativa de forma plana, a 14.50 de la carretera y a 6.60 metros al SO de un cartel de coto de caza, según las referencias que se indican en el croquis. Dista unos 1.000 m. de la señal número 811 015.
