## Reseña de Señal de Nivelación

**Número:** 811020  
**Nombre:** SSK 286,9  
**Línea o Ramal:** 811. Caspe - Fraga

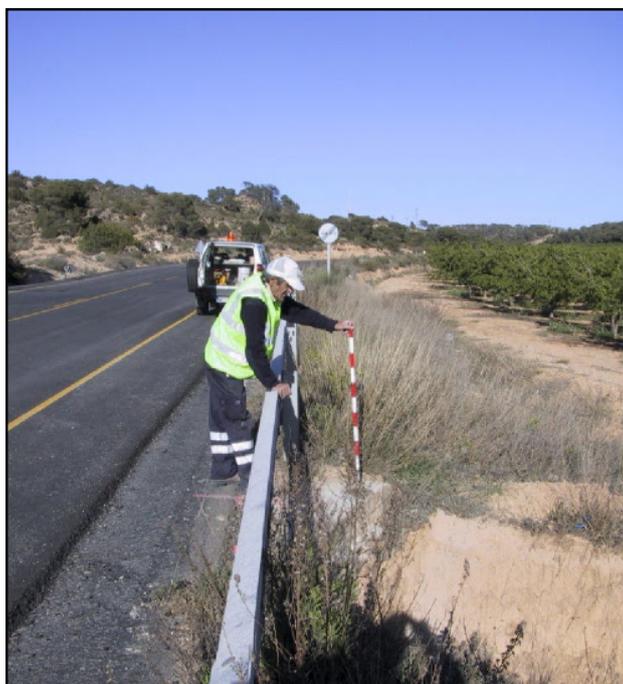
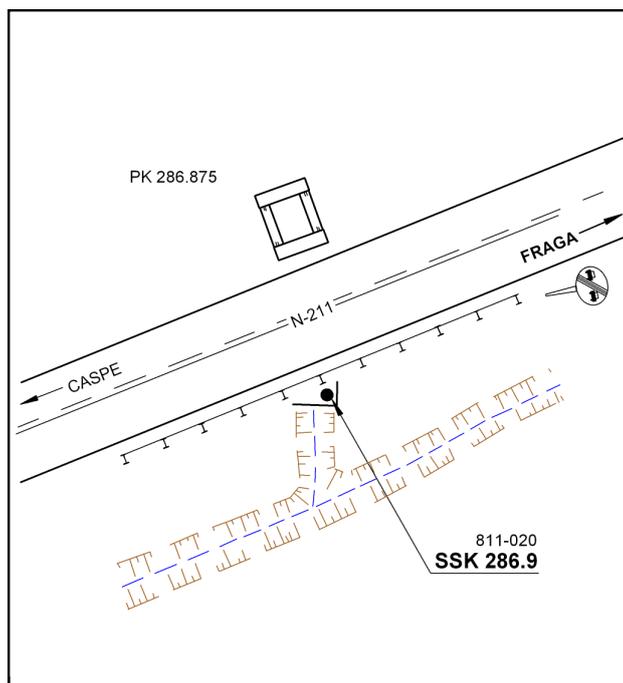
Clavo metálico semiesférico incrustado aproximadamente en el Km. 286,875 de la margen Sur de la Carretera N-211, sobre el plano superior de una alcantarilla, según croquis. Dista unos 925 m. de la señal número 811 019.
