## Reseña de Señal de Nivelación

**Número:** 811027  
**Nombre:** SSK 292,9  
**Línea o Ramal:** 811. Caspe - Fraga

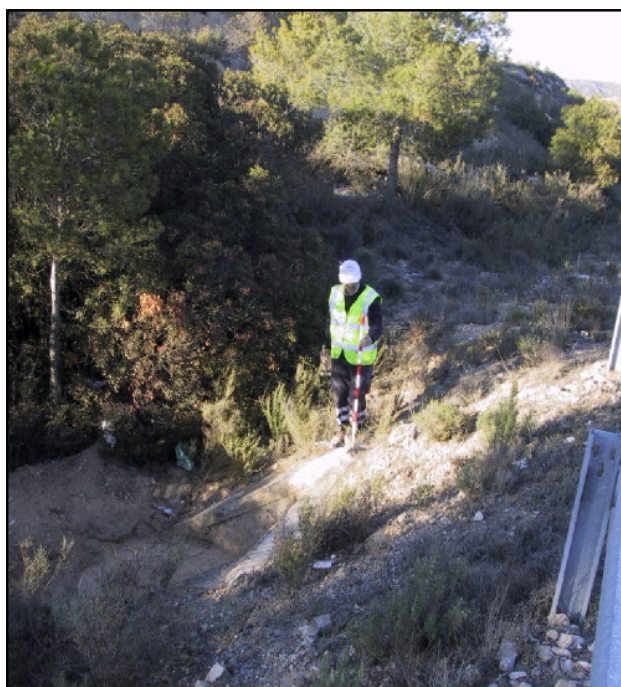
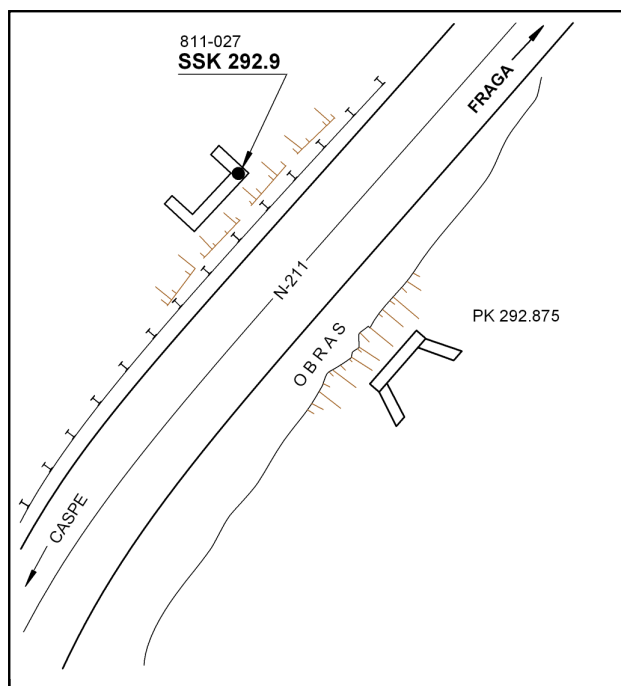
Clavo metálico semiesférico incrustado aproximadamente en el Km. 292,875 de la margen NO de la Carretera N-211, sobre la esquina Este del muro de una alcantarilla con aletas rectas, en la cara superior del muro y frente a la aleta, según croquis. Dista unos 1.000 m. de la señal número 811 026.
