## Reseña de Señal de Nivelación

**Número:** 811036  
**Nombre:** SSK 300,2  
**Línea o Ramal:** 811. Caspe - Fraga

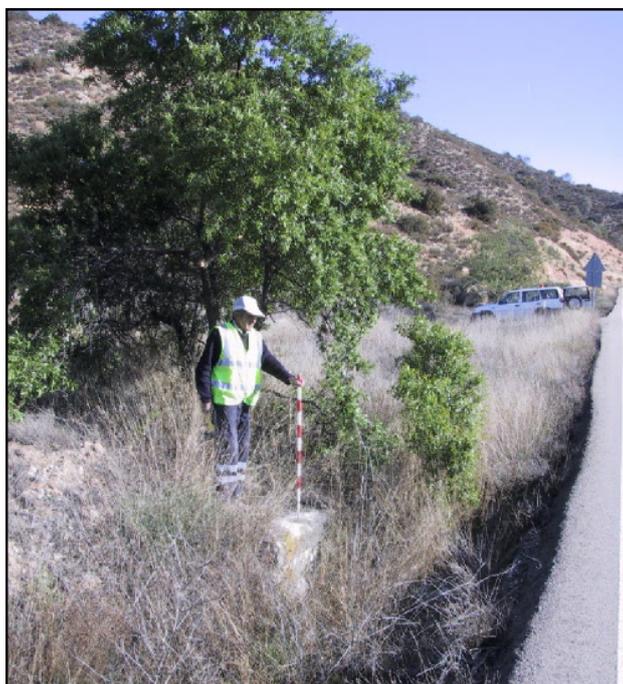
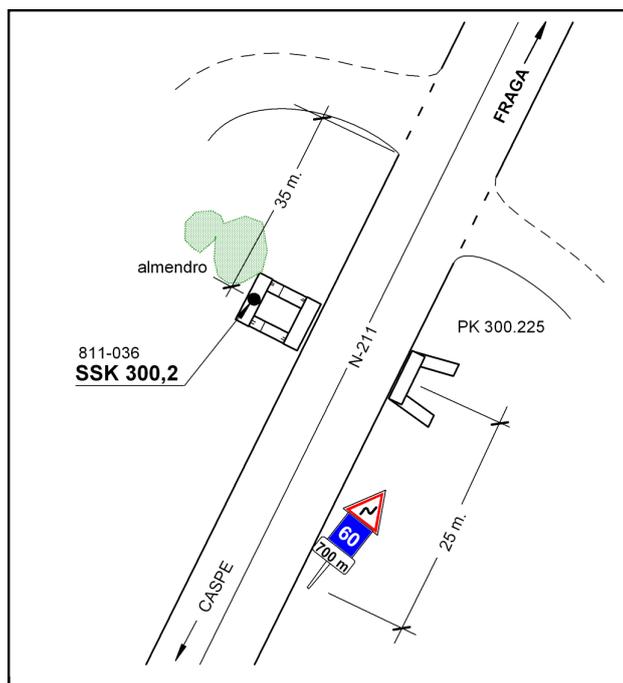
Clavo metálico semiesférico incrustado aproximadamente en el Km.300,225 de la margen NO de la Carretera N-211, sobre el centro de la cara superior del muro posterior de una arqueta-alcantarilla, según croquis. Dista unos 725 m. de la señal número 811 035.
