Reseña de Señal de Nivelación

Número: **812031**

Nombre: **ssk267,880**

Línea o Ramal: **812. Fuentes de San Esteban - Salamanca**

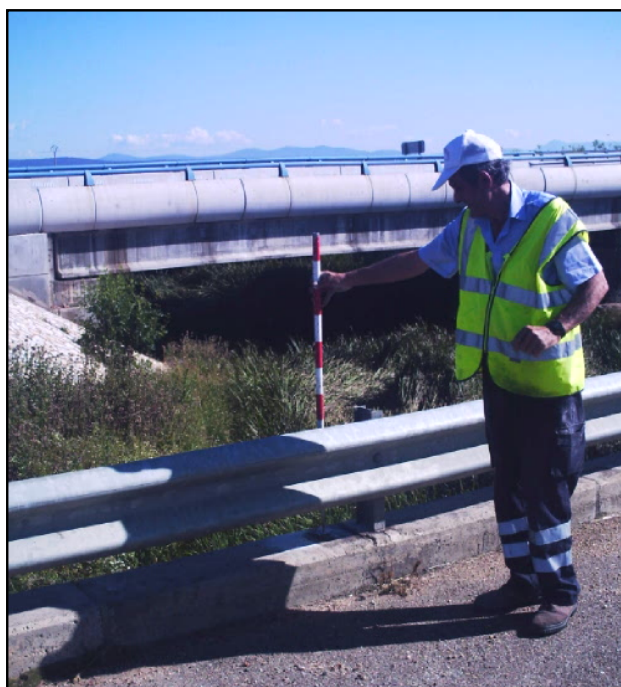
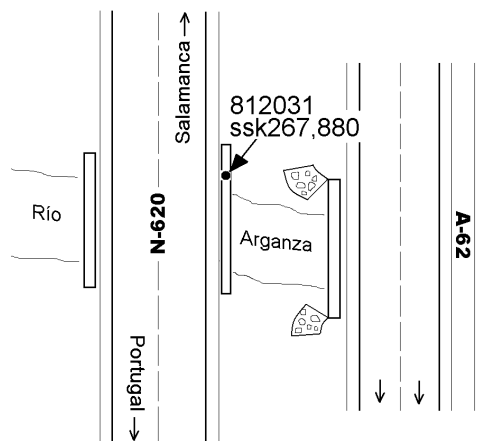
Clavo metálico semiesférico incrustado a 4m del extremo E del puente sobre el Arroyo Arganza, aproximadamente en el p.k.267,880 de la carretera N-620 E-80(Salamanca -Portugal), a la derecha de la calzada dirección Salamanca.
