Reseña de Señal de Nivelación

Número: **813051**
Nombre: **ssk175,800**
Línea o Ramal: **813. Villarejo - Segovia**

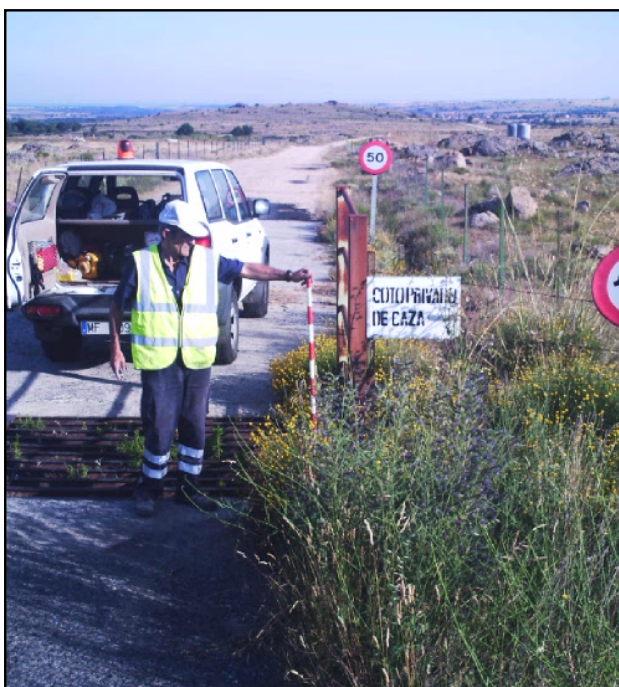
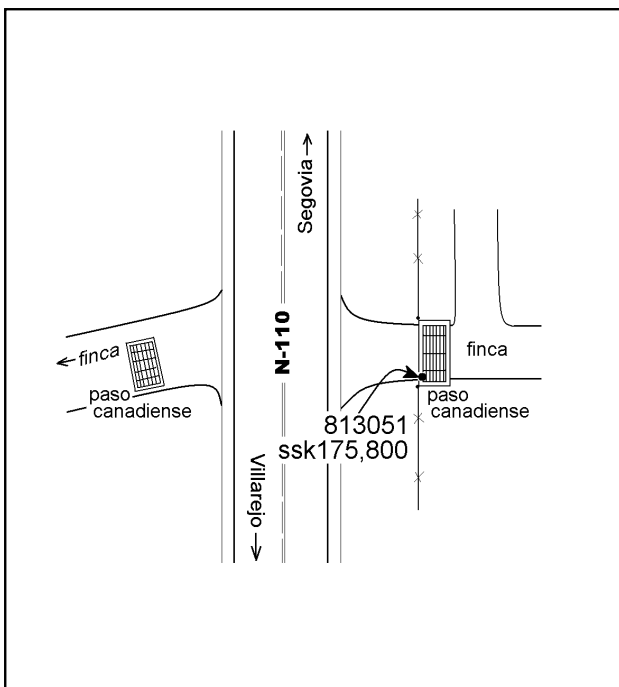
Clavo metálico semiesférico incrustado en la esquina SE del paso canadiense en el acceso a una finca y camino que va Santo Domingo de Pirón, aproximadamente en el p.k.175,800 de la carretera N-110 (Villarejo-Segovia), a la derecha de la calzada dirección Segovia.
