## Reseña de Señal de Nivelación

Número: **814141**  
Nombre: **SSK 10,6**  
Línea o Ramal: **814. Cerezo - Alcolea del Pinar**

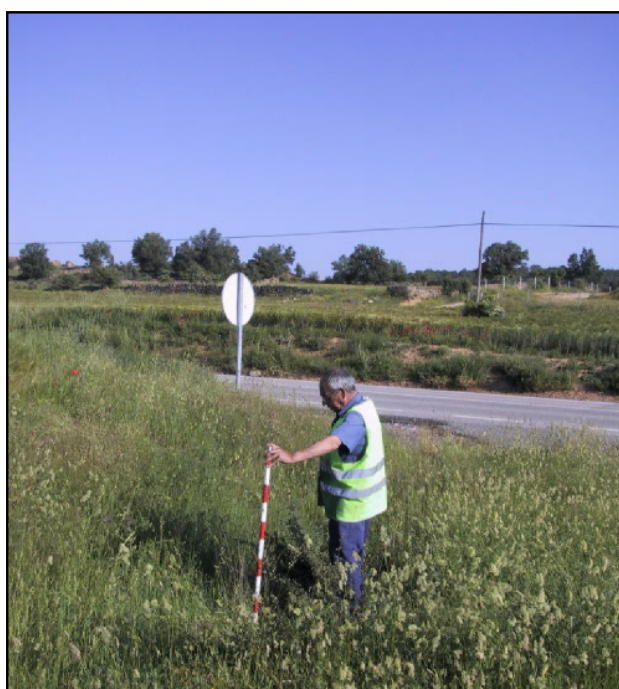
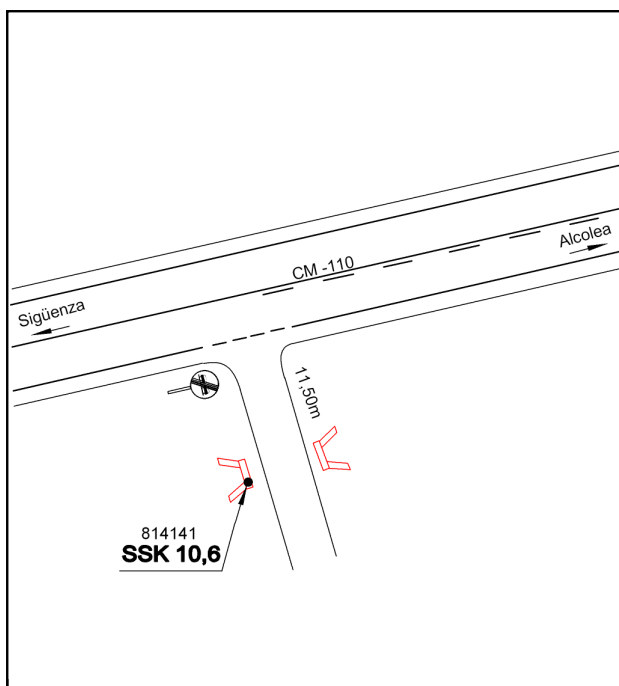
Clavo metálico semiesférico incrustado aproximadamente en el Km. 10,650 de la margen S de la Carretera Autonómica CM - 110, sobre el extremo S de la imposta O del paso de cuneta de un camino.
