## Reseña de Señal de Nivelación

**Número:** 814162  
**Nombre:** SSK 32,6  
**Línea o Ramal:** 814. Cerezo - Alcolea del Pinar

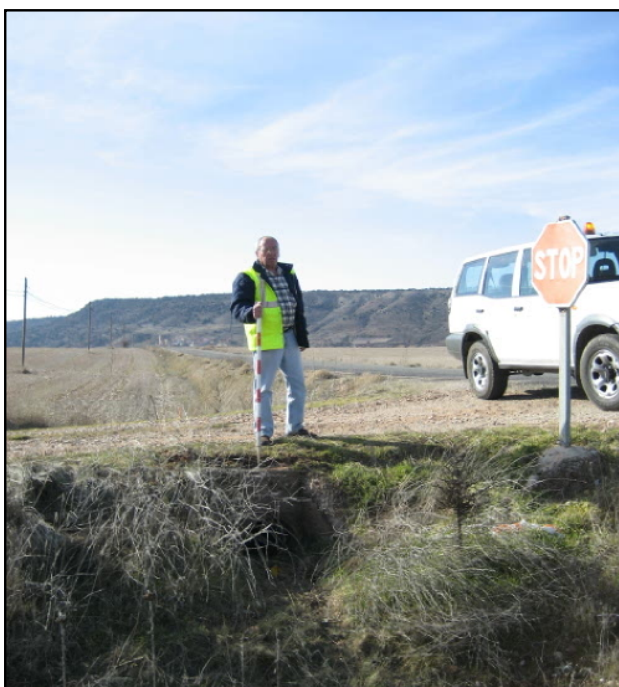
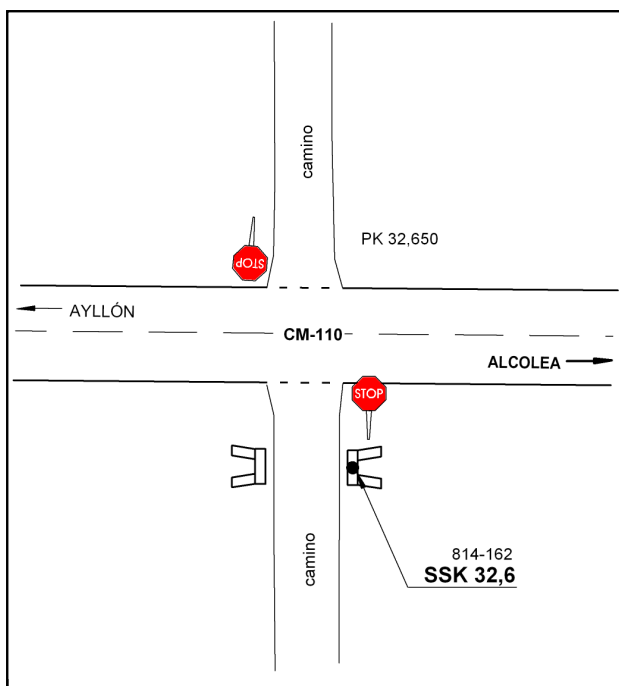
Clavo metálico semiesférico incrustado aproximadamente en el Km. 32,650 de la margen S de la Carretera Autonómica CM - 110, sobre el centro de la cara superior de la imposta de una pequeña alcantarilla para el paso de un camino agrícola, según croquis. Dista unos 760 metros de la señal 814112.
