## Reseña de Señal de Nivelación

Número: **814167**  
Nombre: **SSK 24,49**  
Línea o Ramal: **814. Cerezo - Alcolea del Pinar**

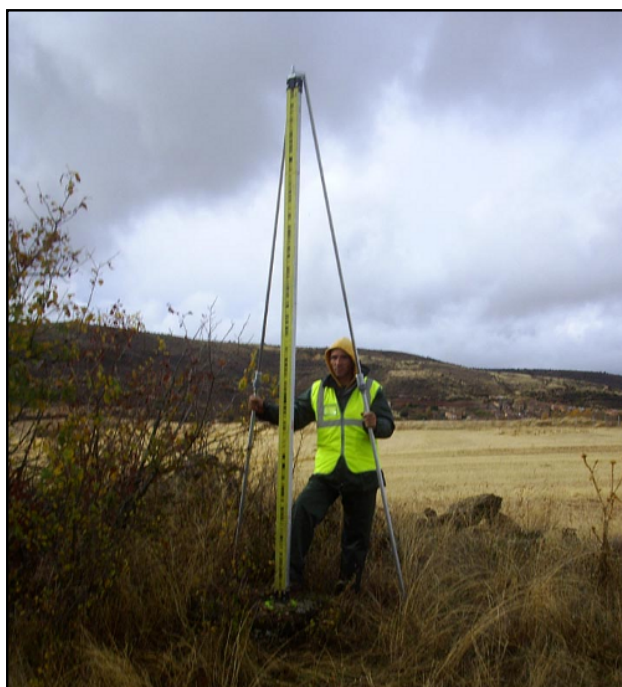
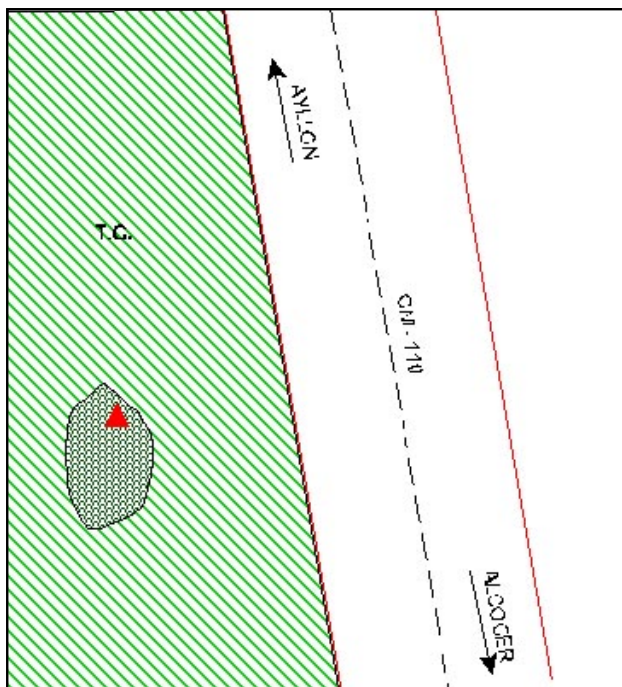
Clavo metálico semiesférico incrustado aproximadamente en el Km. 24,490 de la margen O de la Carretera Autonómica CM - 110, en un perdido de campo de labor a unos 12 mts de la carretera, incrustada en una roca nativa.
