Reseña de Señal de Nivelación

Número: **819015**
Nombre: **SSK 8,6**
Línea o Ramal: **819. Teruel - Morella**

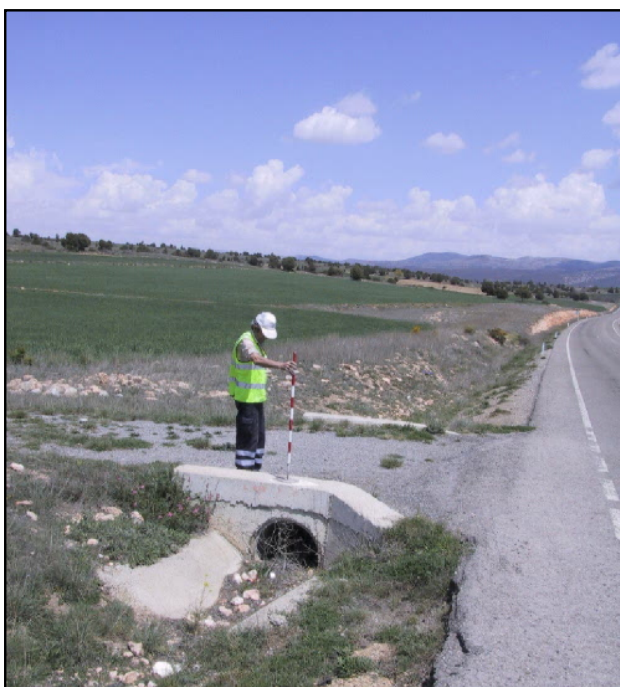
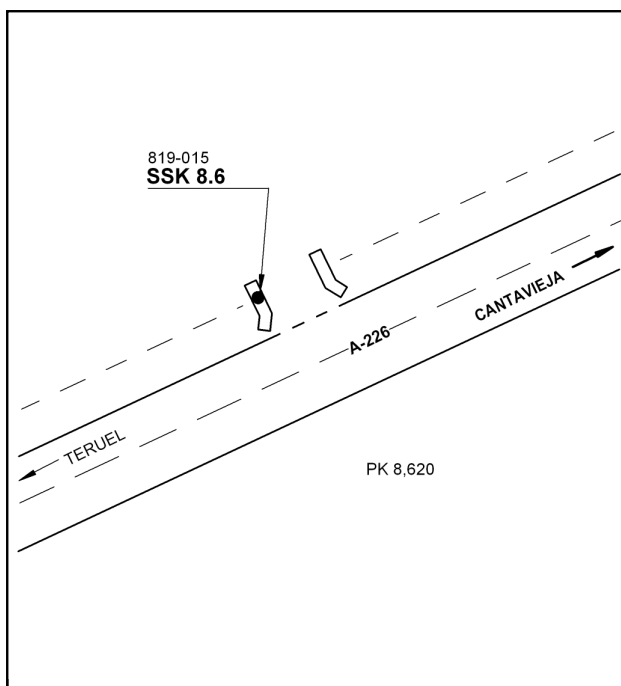
Clavo metálico semiesférico incrustado aproximadamente en el Km. 8,620 de la margen Norte de la Carretera A-226, en el extremo Oeste de un paso de cuneta a una tierra de labor, sobre la cara superior de la imposta de la pequeña alcantarilla, por encima del eje de la misma, según croquis. Dista unos 950 m. de la señal número 819 014.
