## Reseña de Señal de Nivelación

**Número:** 819039  
**Nombre:** SSK 26,1  
**Línea o Ramal:** 819. Teruel - Morella

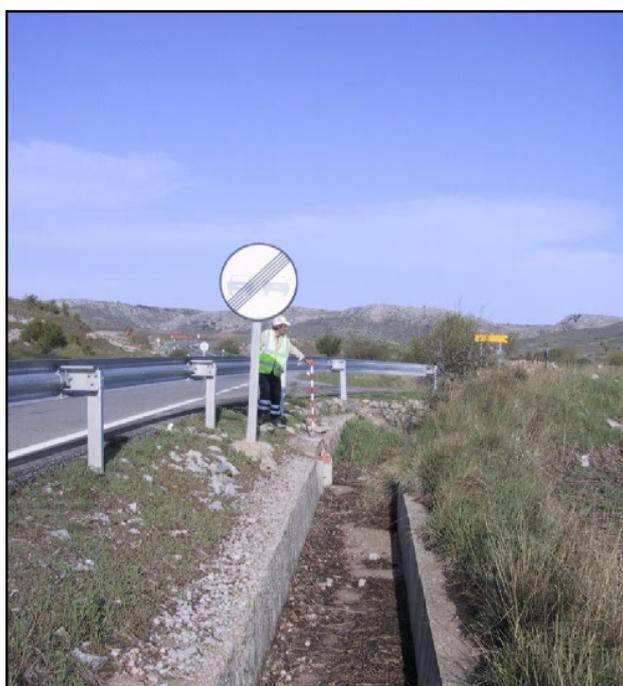
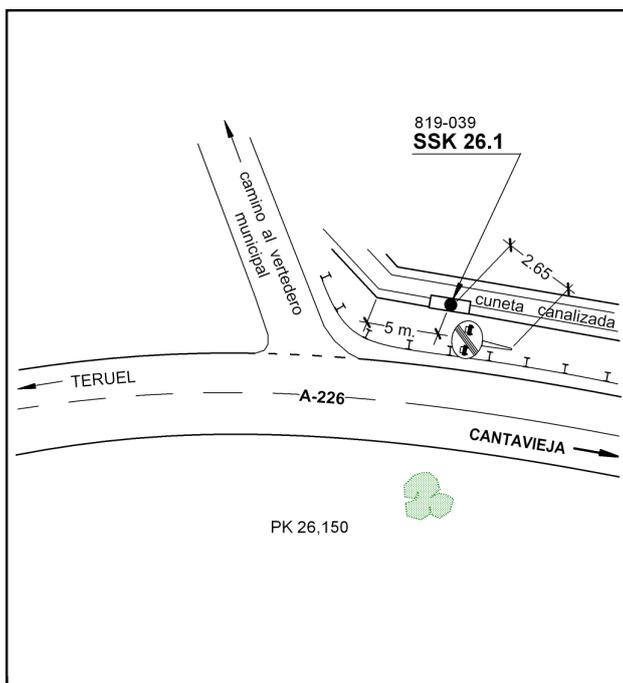
Clavo metálico semiesférico incrustado aproximadamente en el Km. 26,150 de la margen Norte de la Carretera A-226, sobre la cara superior del muro de una alcantarilla, en el borde Sur de una cuneta canalizada, con las referencias que se indican en el croquis. Dista unos 700 m. de la señal número 819 038.
