## Reseña de Señal de Nivelación

**Número:** 819126  
**Nombre:** SSK 1.8  
**Línea o Ramal:** 819. Teruel - Morella

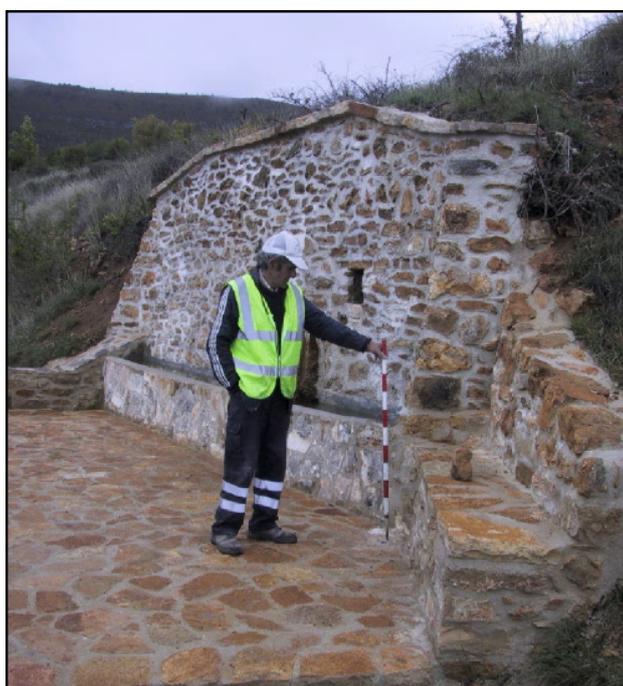
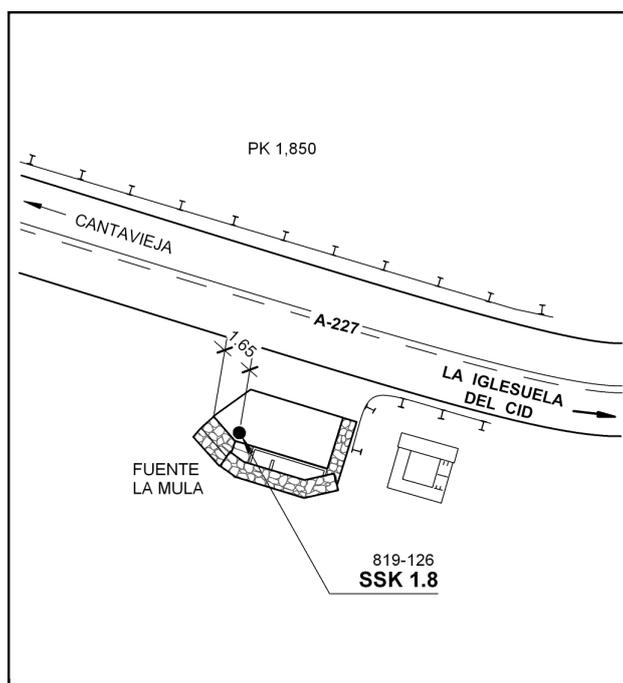
Clavo metálico semiesférico incrustado aproximadamente en el Km. 1,850 de la margen Sur de la Carretera A-227, al pie de un banco de piedra en la "Fuente de la Mula", en la base de dicha fuente, de piedra, sobre una solera de hormigón, según croquis. Dista unos 900 m. de la señal número 819 125.
