## Reseña de Señal de Nivelación

Número: **821060**  
Nombre: **SSC.207'7**  
Línea o Ramal: **821. Sisante - Utiel**

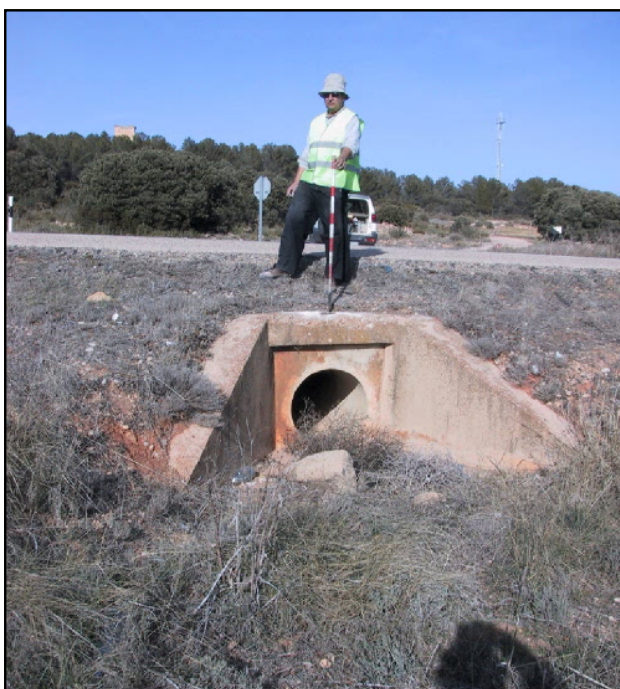
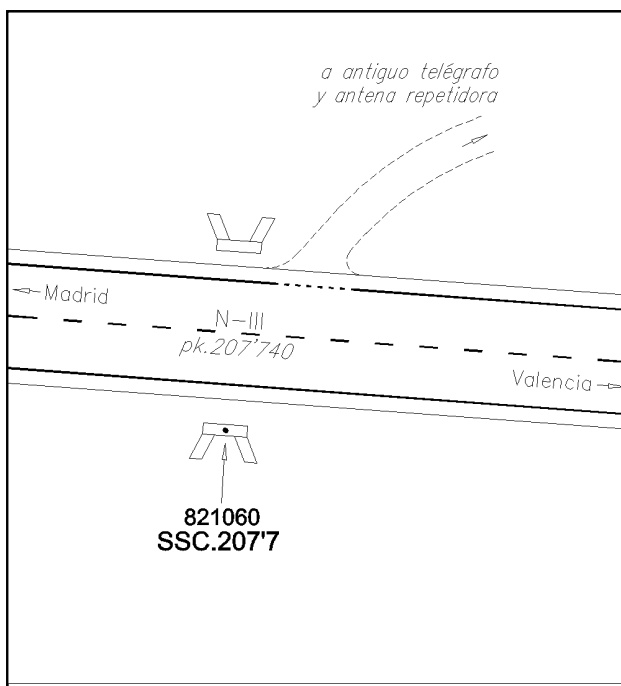
En la margen derecha, sentido Valencia, de la carretera N-III, en el pk. 207'740 aproximadamente, poco antes de un camino que sale por la izquierda, en una alcantarilla. La señal está centrada sobre la imposta, según croquis. Dista unos 1000 metros de la señal anterior (los kilómetros son tipo 1200 metros).
