## Reseña de Señal de Nivelación

Número: **821065**  
Nombre: **SSC.Ermita**  
Línea o Ramal: **821. Sisante - Utiel**

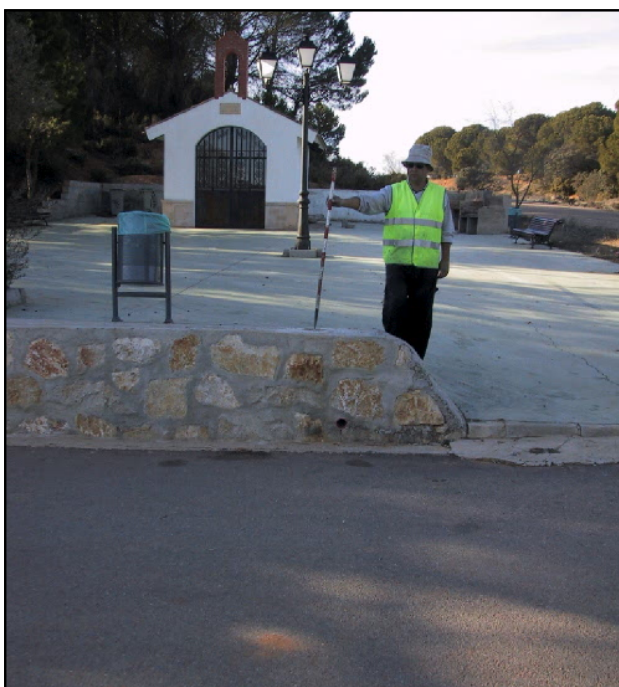
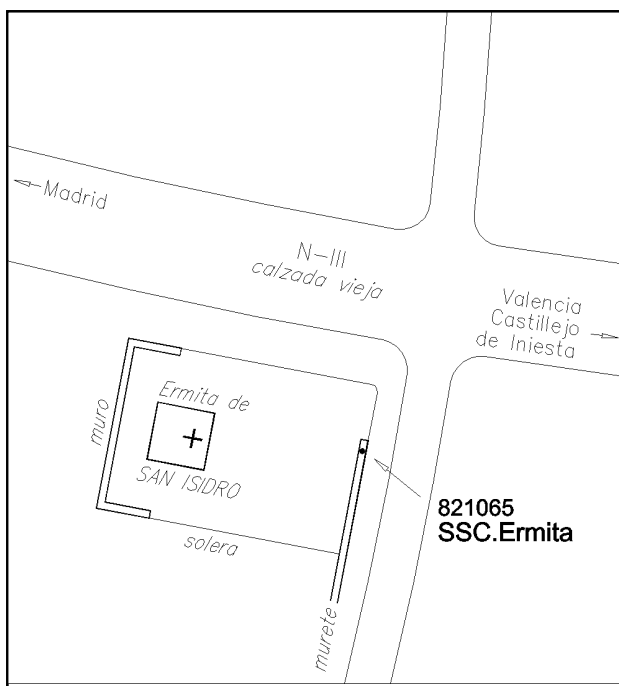
En la margen derecha, sentido Valencia, de la antigua traza de la carretera N-III, poco antes de llegar al arroyo de la Encina, donde cruza un camino asfaltado y está la Ermita de San Isidro. La señal está en el lado E del recinto rectangular de la ermita (que está pavimentado) y sobre el extremo N del murete existente, según croquis. Dista unos 1000 metros de la señal anterior.
