## Reseña de Señal de Nivelación

Número: **821066**  
Nombre: **SSC.Cooperativa**  
Línea o Ramal: **821. Sisante - Utiel**

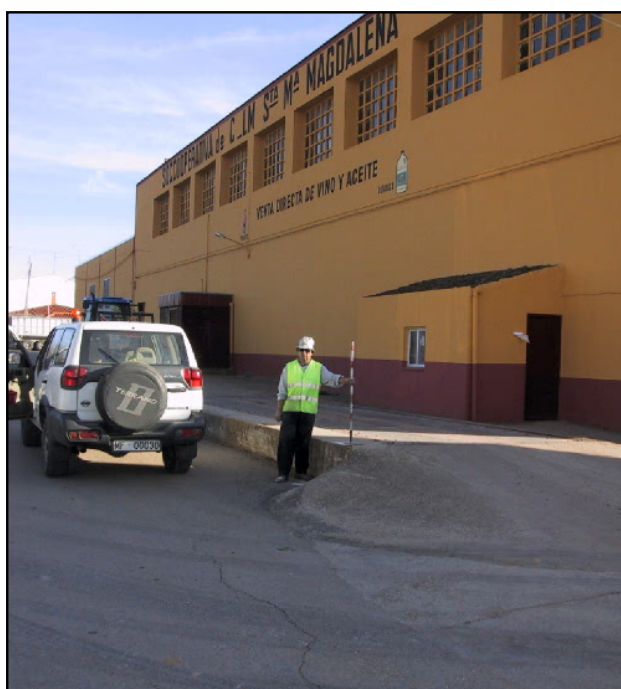
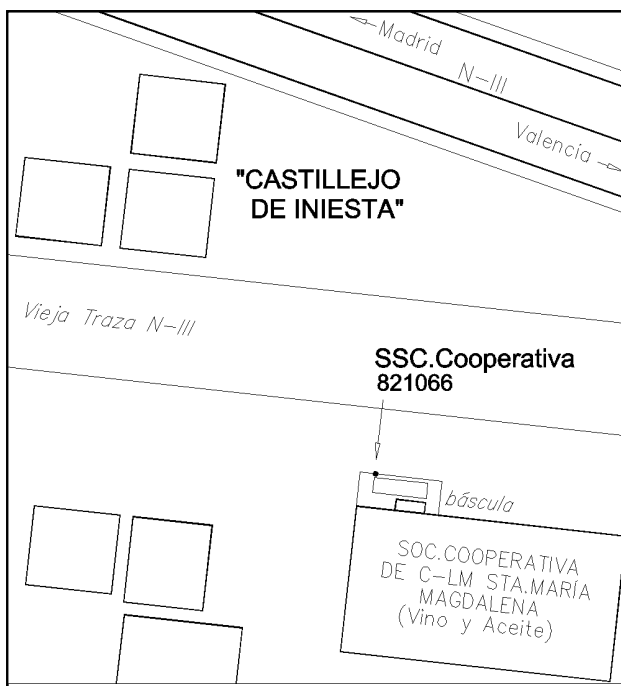
En la margen derecha, sentido Valencia, de la traza original de la carretera, dentro del casco urbano de la población de Castillejo de Iniesta, en la zona NW del edificio de la Sociedad Cooperativa Santa María Magdalena (vino y aceite). La señal está junto a la esquina NW de la báscula, según croquis. Dista unos 850 metros de la señal anterior.
