Reseña de Señal de Nivelación

Número: **821085**
Nombre: **SSC.226'6**
Línea o Ramal: **821. Sisante - Utiel**

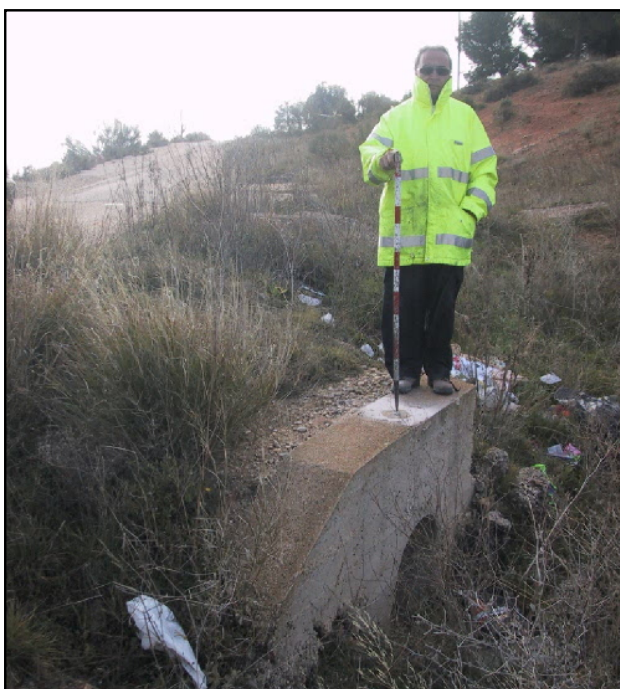
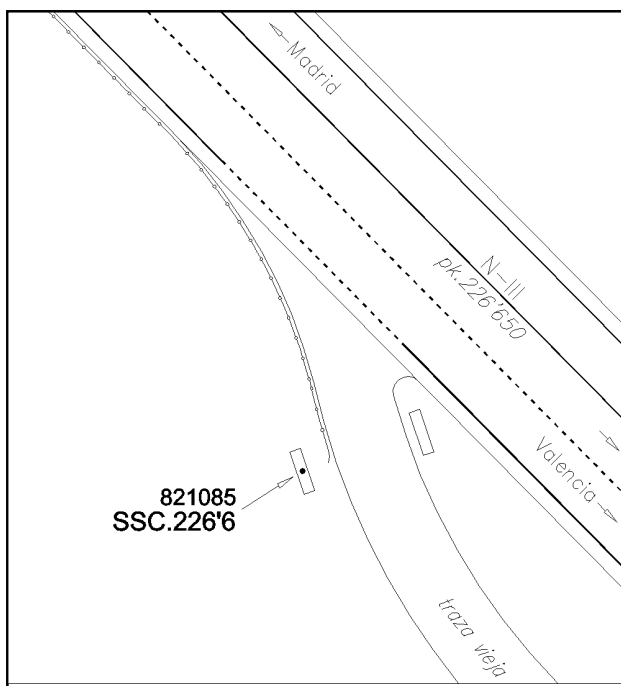
En la margen derecha, sentido Valencia, de la carretera N-III, en el pk. 226'650 y en el mismo lado de un entronque de la traza antigua, donde hay un drenaje. La señal está centrada sobre la imposta de la alcantarilla, según croquis.
