## Reseña de Señal de Nivelación

**Número:** 821087  
**Nombre:** SSC.228'9  
**Línea o Ramal:** 821. Sisante - Utiel

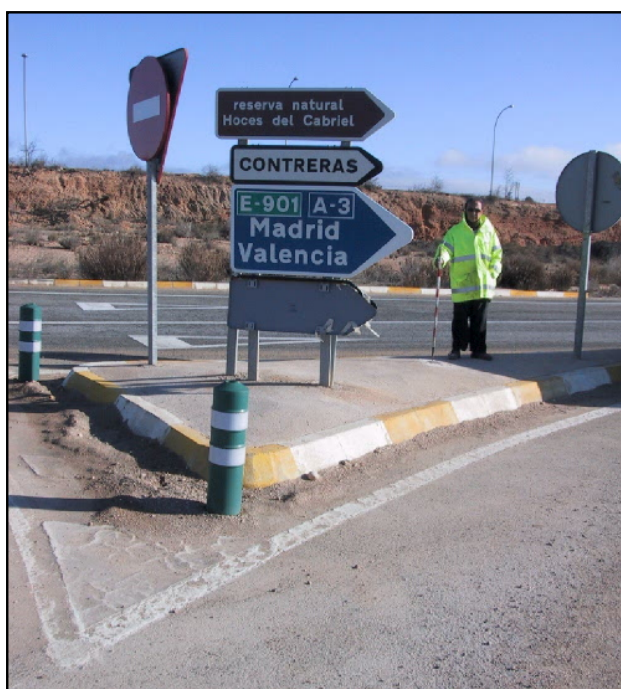
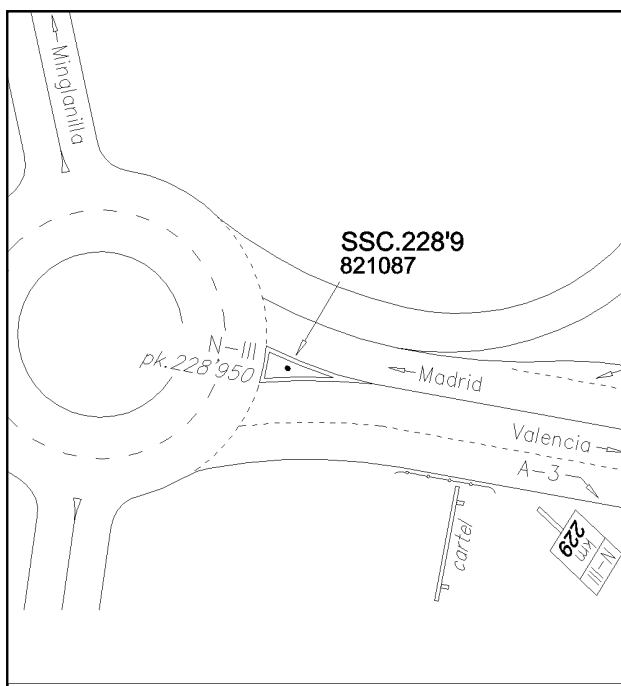
En la mediana de la carretera N-III, en el pk. 228'950, en el lado E de una glorieta de entronque de diferentes viales. La señal está centrada sobre la isleta de hormigón, según croquis.
