## Reseña de Señal de Nivelación

**Número:** 825011  
**Nombre:** SSK 1,9  
**Línea o Ramal:** 825. Villanueva del Duque - Retama

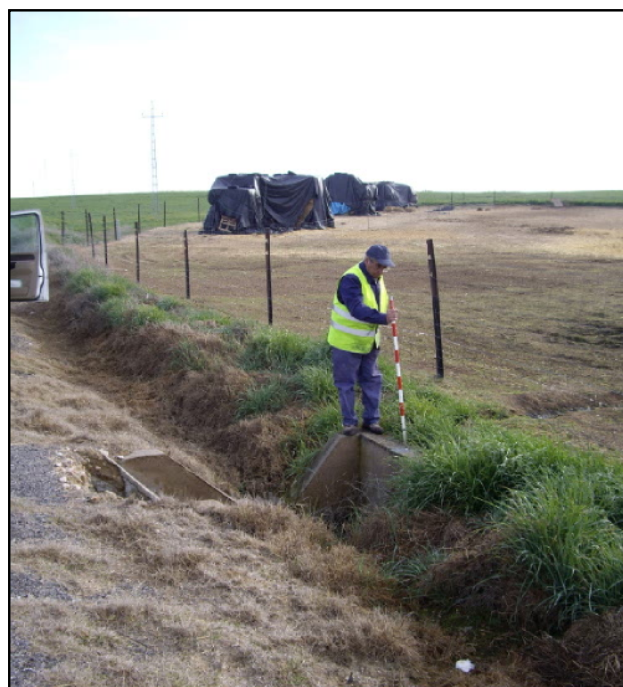
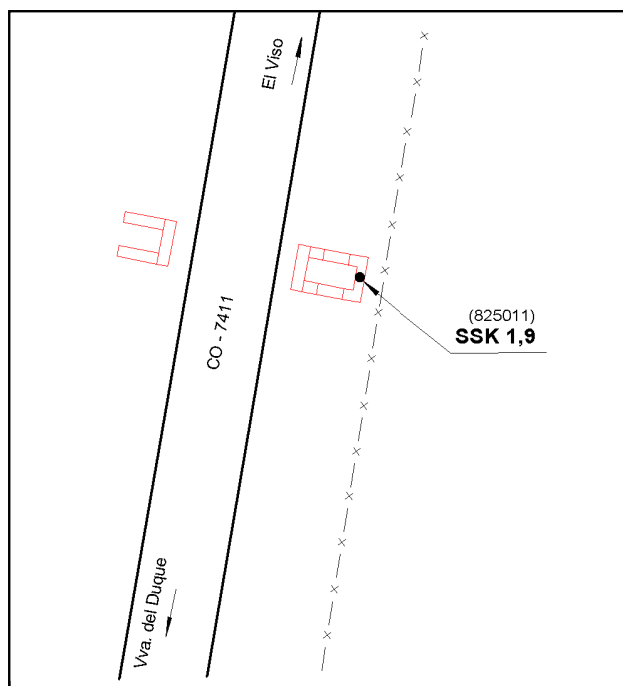
Clavo metálico semiesférico incrustado aproximadamente en el Km. 1,870 de la margen E de la Carretera Local CO -7407, sobre el centro de la imposta de una alcantarilla.
