Reseña de Señal de Nivelación

Número: 825012
Nombre: NGAB 335
Línea o Ramal: 825. Villanueva del Duque - Retama

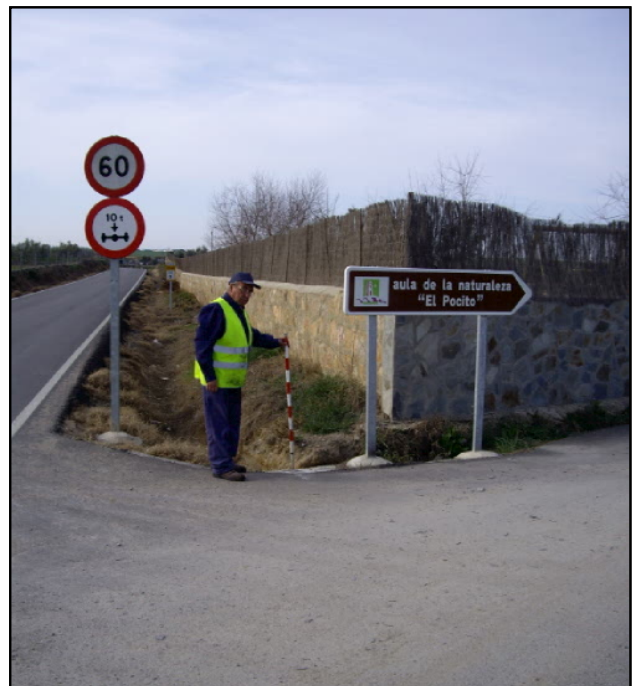
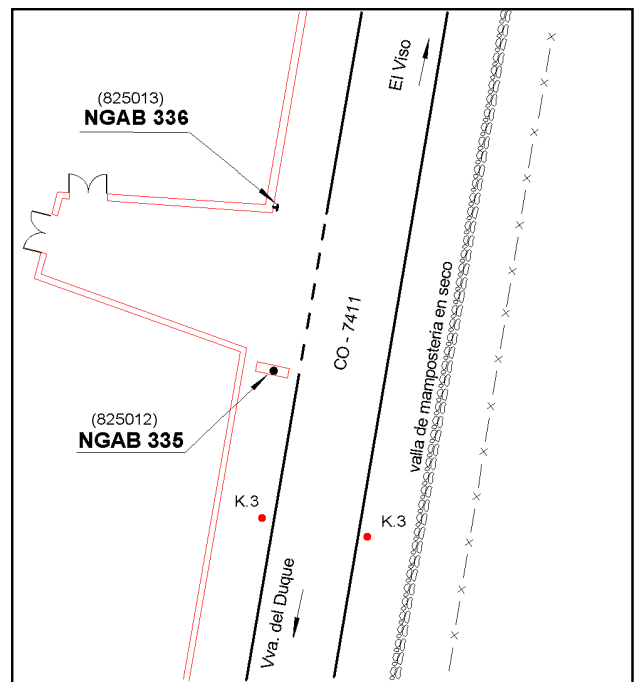
Clavo metálico semiesférico incrustado aproximadamente en el Km. 3,025 de la margen de la Carretera Local CO -7411, sobre el centro de la imposta O del paso de cuneta de la entrada a una instalación Municipal de la Naturaleza.
