## Reseña de Señal de Nivelación

Número: **825013**  
Nombre: **NGAB 336**  
Línea o Ramal: **825. Villanueva del Duque - Retama**

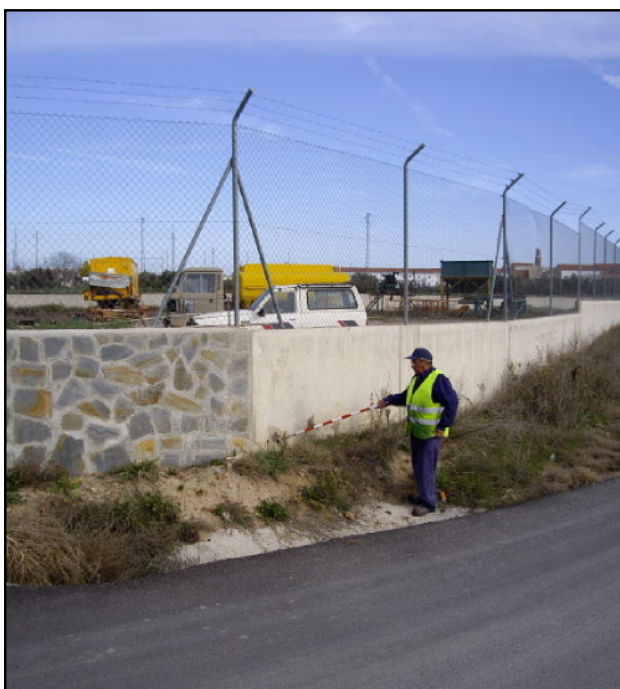
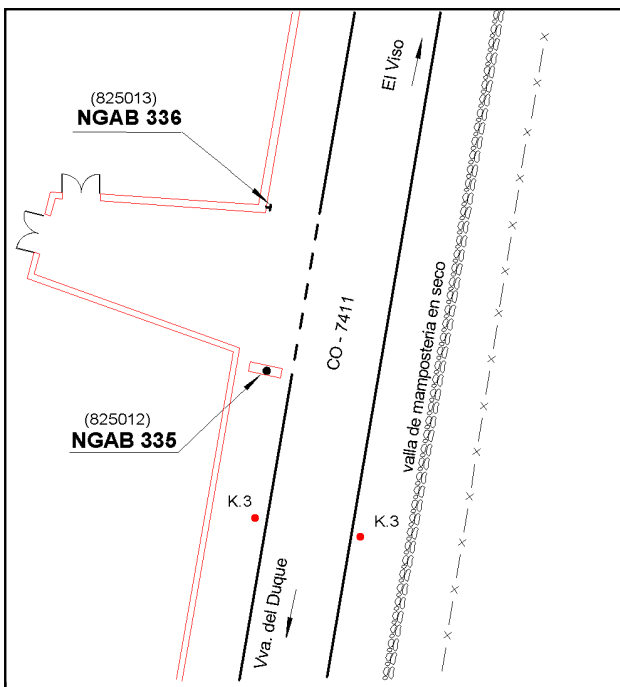
Clavo metálico semiesférico incrustado aproximadamente en el Km. 3,025 de la margen de la Carretera Local CO -7411, sobre el paramento E de un muro de hormigón en la entrada a una instalación Municipal de la Naturaleza, según croquis.
