Reseña de Señal de Nivelación

Número: 825021
Nombre: SSK 348,0
Línea o Ramal: 825. Villanueva del Duque - Retama

Municipio: El Viso
Provincia: Córdoba
Hoja MTN50: 833
Señal: Secundaria **En posición:** Vertical
Señalizada: 15 de febrero de 2008
Nivelada:

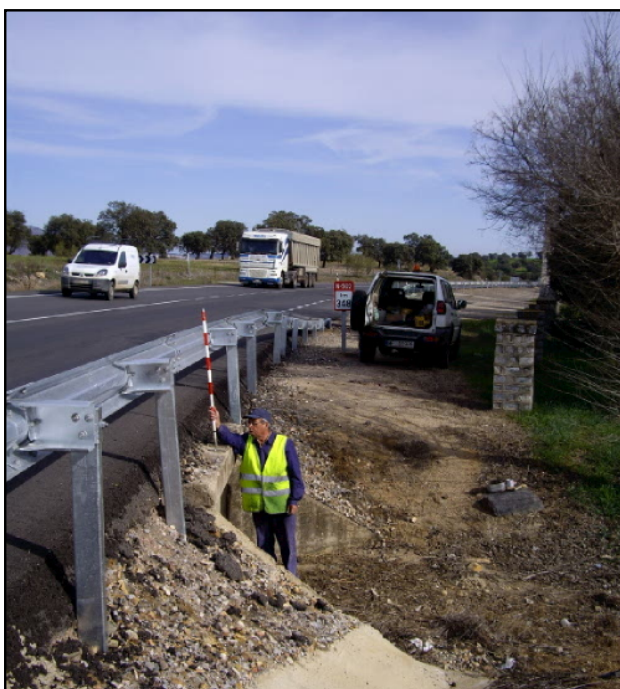
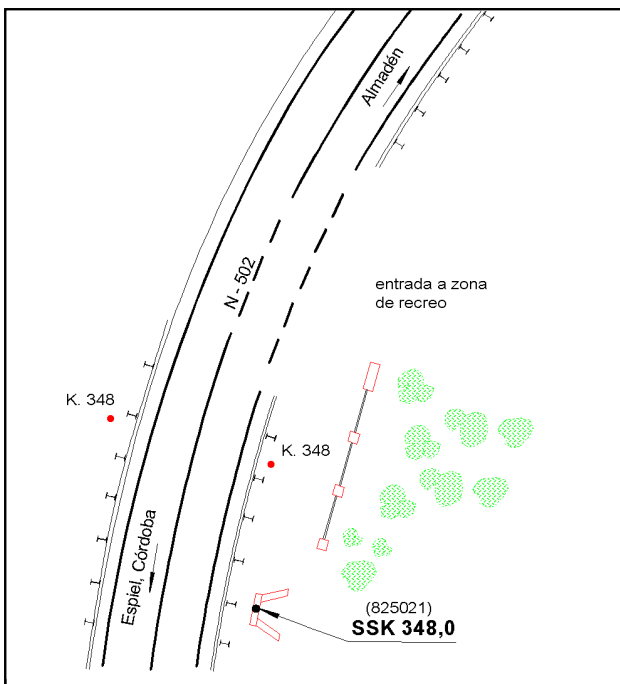
Clavo metálico semiesférico incrustado aproximadamente en el Km. 348,010 de la margen E de la Carretera Nacional N - 502, sobre el centro de laimposta de una alcantarilla junto a una zona de recreo.
