## Reseña de Señal de Nivelación

**Número:** 830033  
**Nombre:** SSk 35,3  
**Línea o Ramal:** 830. Lora del Río - Almargen

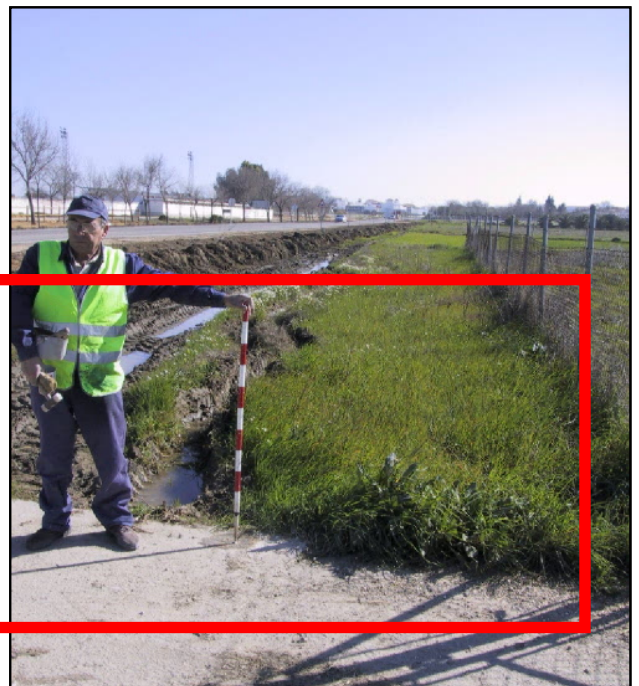
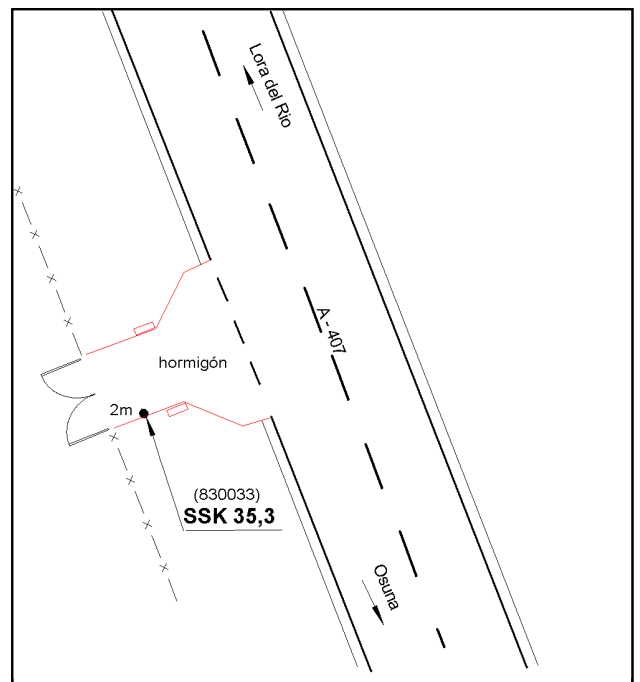
Clavo metálico semiesférico incrustado aproximadamente en el Km. 35, 275 de la margen O de la Carretera Autonómica A - 407, sobre el borde S de la entrada de hormigón a una finca. Distancia unos 1200m. de la señal anterior.
