Reseña de Señal de Nivelación

Número: **839020**
Nombre: **SSK 11,8**
Línea o Ramal: **839. Ceuta - Vértice Hacho**

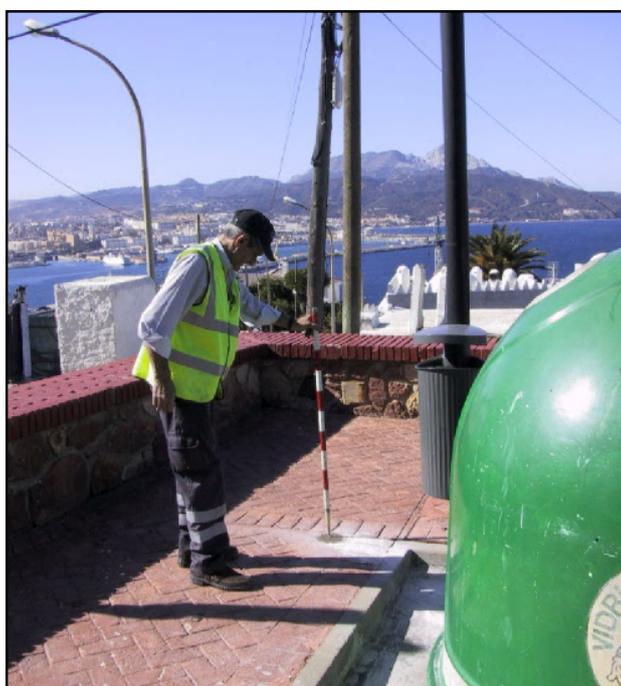
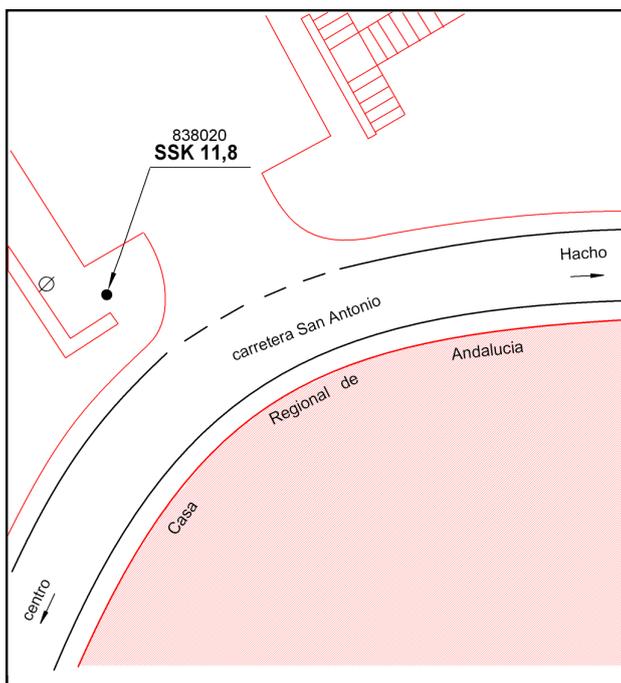
Clavo metálico semiesférico incrustado aproximadamente en el Km. 11,835 (desde el comienzo de la línea), de la margen N de la carretera de San Antonio, en un mirador junto a la Iglesia del Mismo nombre, sobre el pavimento de la acera de hormigón en esquina de la misma junto a una farola, según croquis.
