## Reseña de Señal de Nivelación

Número: **849114**  
Nombre: **SSK16'7**  
Línea o Ramal: **849. Boca de Hurgano - Pesués.**

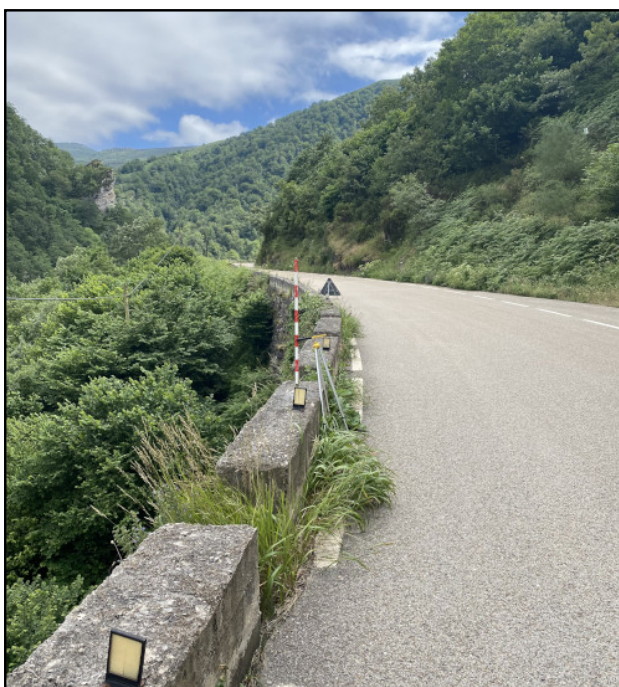
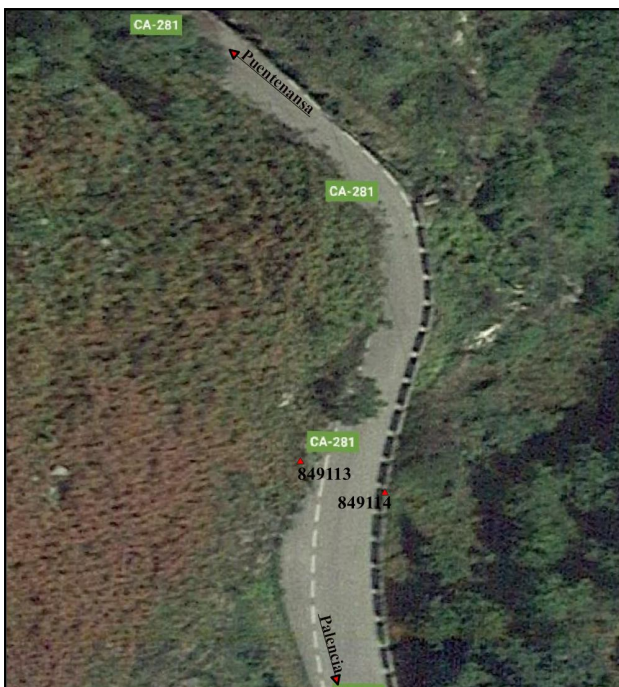
Clavo matálico de cabeza semiesférica en la margen derecha de carretera CA-281 (sentido Puentenansa) en el pk. 16'7 en cara superior de pretil.
