Reseña de Señal de Nivelación

Número: **849116**
Nombre: **SSK14'995**
Línea o Ramal: **849. Boca de Hurgano - Pesués.**

Municipio: Tudanca
Provincia: Cantabria
Hoja MTN50: 82
Señal: Secundaria En posición: Vertical
Señalizada: 13 de junio de 2022
Nivelada:

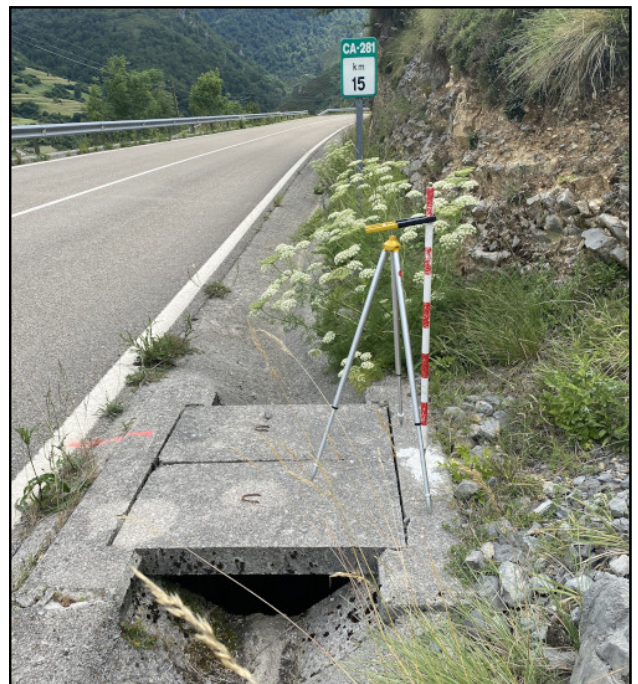
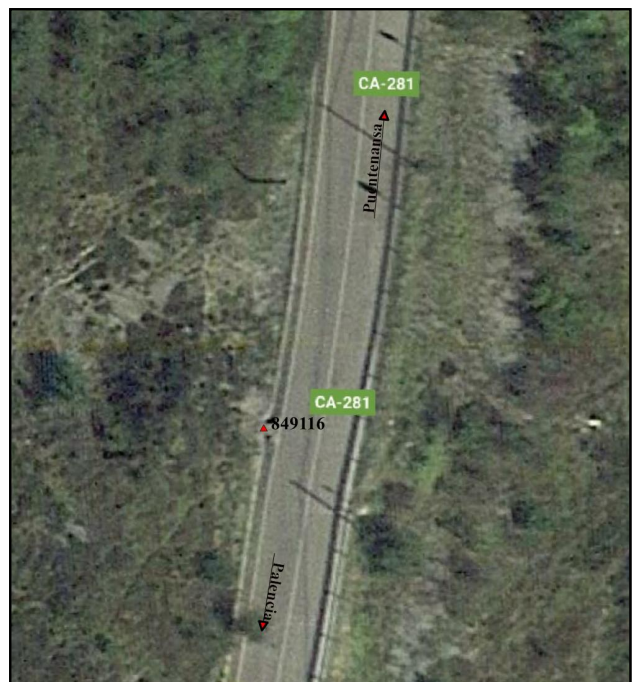
Clavo matálico de cabeza semiesférica en la margen izquierda de carretera CA-281 (sentido Puentenansa) en el pk. 14'995 incrustado en imposta de obra de drenaje.
