## Reseña de Señal de Nivelación

Número: **849119**  
Nombre: **SSK11'950**  
Línea o Ramal: **849. Boca de Hurgano - Pesués.**

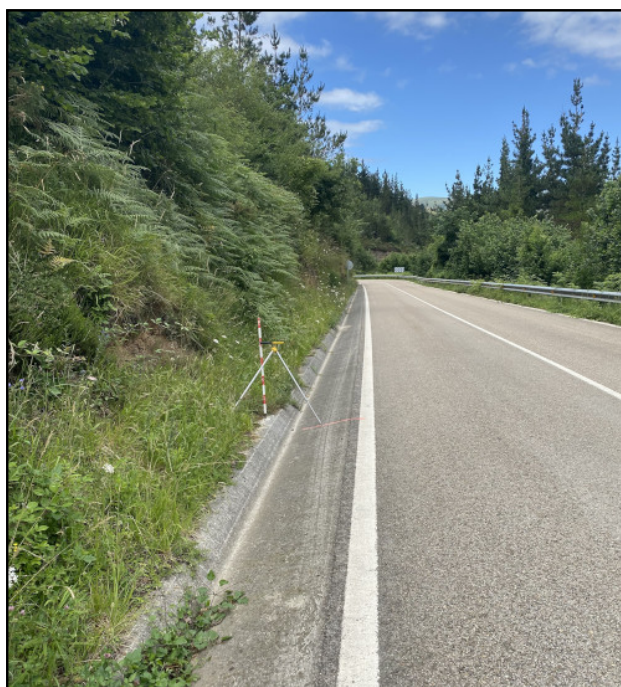
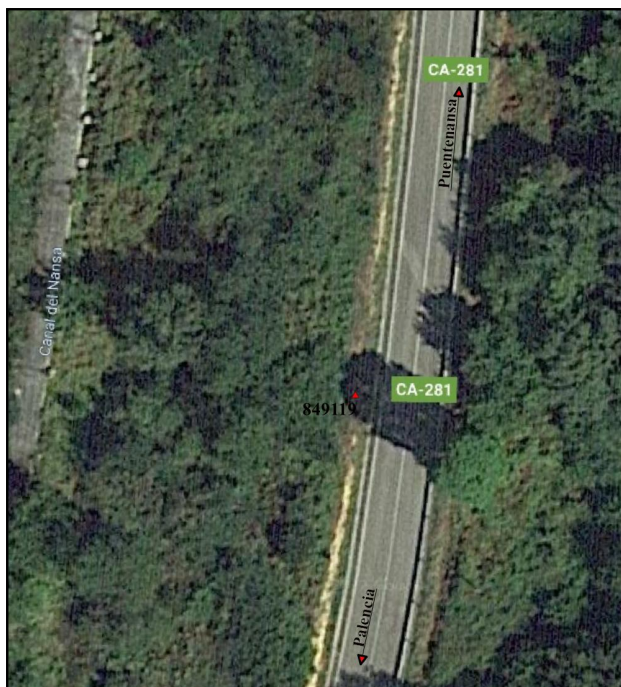
Clavo matálico de cabeza semiesférica en la margen izquierda de carretera CA-281 (sentido Puentenansa) en el pk. 11'950 sobre cuneta de hormigón.
