Reseña de Señal de Nivelación

Número: **849126**
Nombre: **SPK5'9**
Línea o Ramal: **849. Boca de Hurgano - Pesués.**

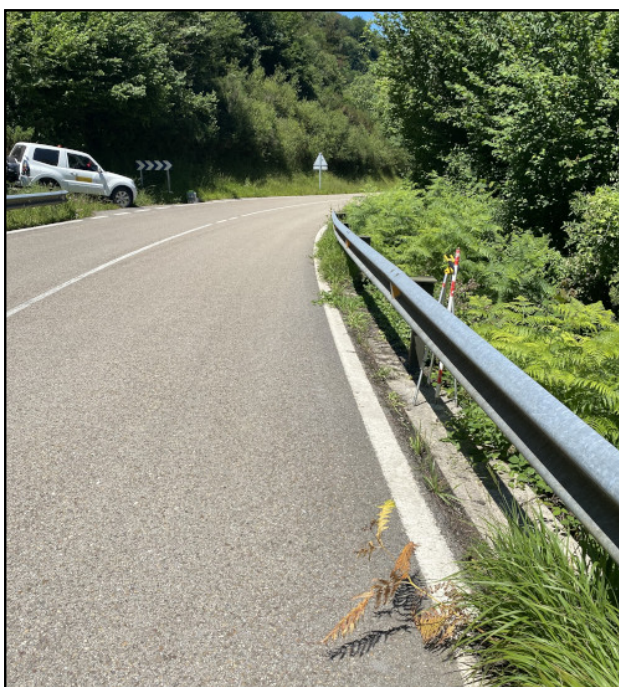
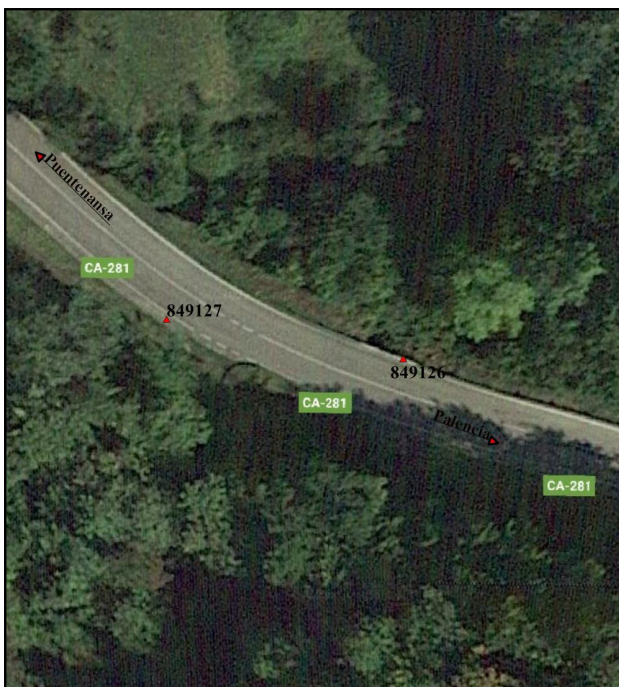
Clavo matálico con inscripción NG AC. a la altura del p.k. 5'9 de la CA-281 en la margen derecha (sentido Puentenansa) incrustado cerca del canto de la losa hormigón sobre la que se ancla la bionda..
