## Reseña de Señal de Nivelación

Número: **849127**  
Nombre: **SSK5'850**  
Línea o Ramal: **849. Boca de Hurgano - Pesués.**

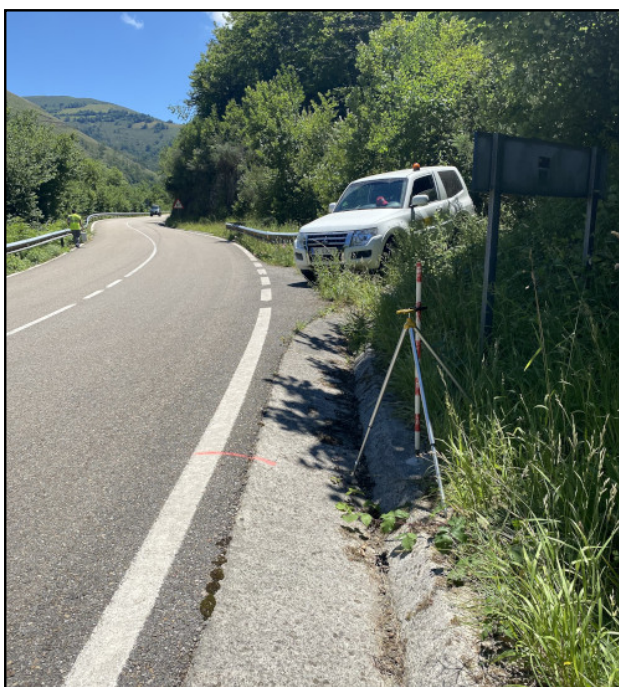
Clavo matálico de cabeza semiesférica en la margen izquierda de carretera CA-281 (sentido Puentenansa) en el pk. 5'850 sobre cuneta.
