## Reseña de Señal de Nivelación

Número: **849128**  
Nombre: **SSK4'9**  
Línea o Ramal: **849. Boca de Hurgano - Pesués.**

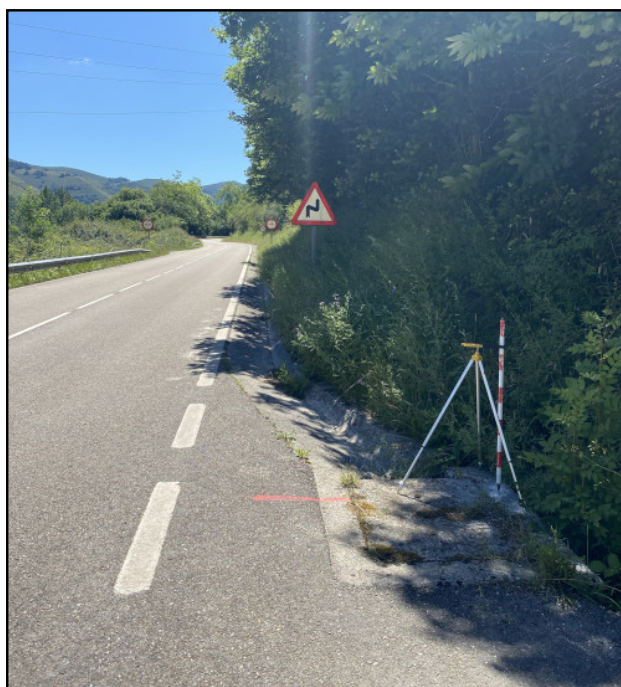
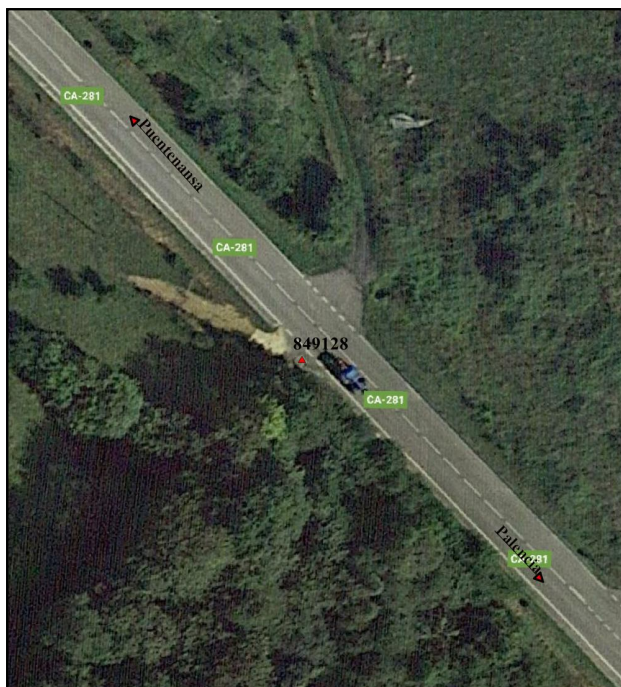
Clavo matálico de cabeza semiesférica en la margen izquierda de carretera CA-281 (sentido Puentenansa) en el pk. 4'9 sobre imposta de arquetón y en un pequeño apartadero..
