Reseña de Señal de Nivelación

Número: **849131**
Nombre: **SSK2'0**
Línea o Ramal: **849. Boca de Hurgano - Pesués.**

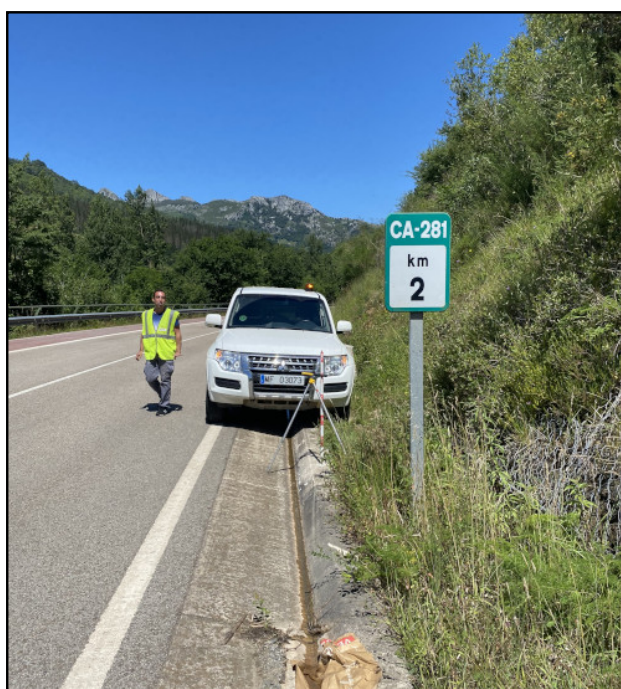
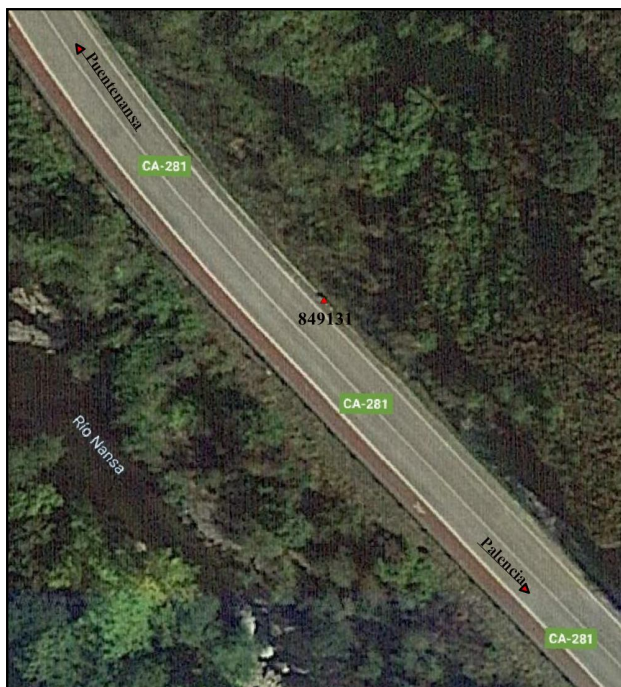
Clavo matálico de cabeza semiesférica en la margen derecha de carretera CA-281 (sentido Puentenansa) en el pk. 2'0 sobre cuneta de hormigón y cercano al hito kilométrico.
