## Reseña de Señal de Nivelación

Número: **849134**  
Nombre: **SS Isleta**  
Línea o Ramal: **849. Boca de Hurgano - Pesués.**

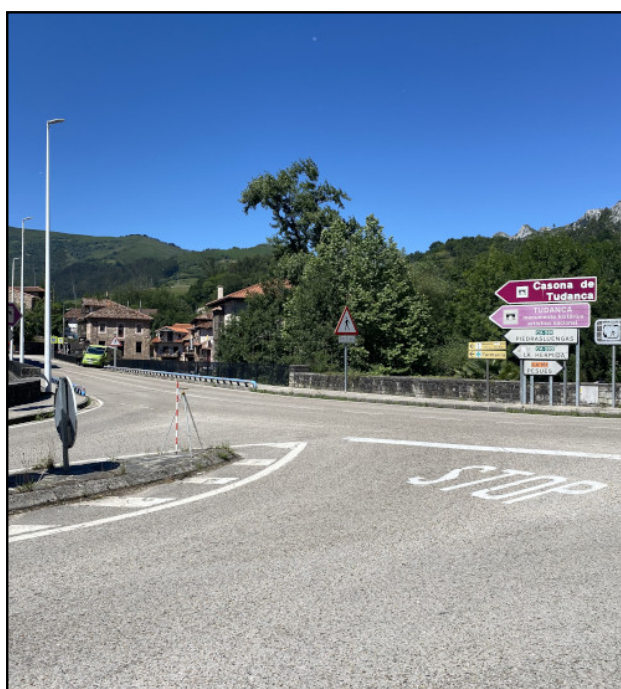
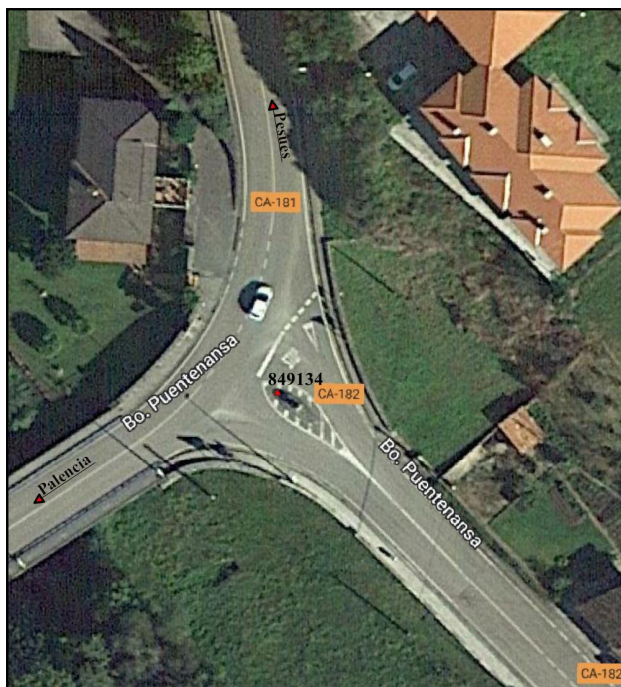
Clavo matálico de cabeza semiesférica en la isleta de intersección entre la CA-281 con la CA-181 incrustado en losa de hormigón y próximo a puente sobre el río Nansa.
