Reseña de Señal de Nivelación

Número: **849135**
Nombre: **SSK19'020**
Línea o Ramal: **849. Boca de Hurgano - Pesués.**

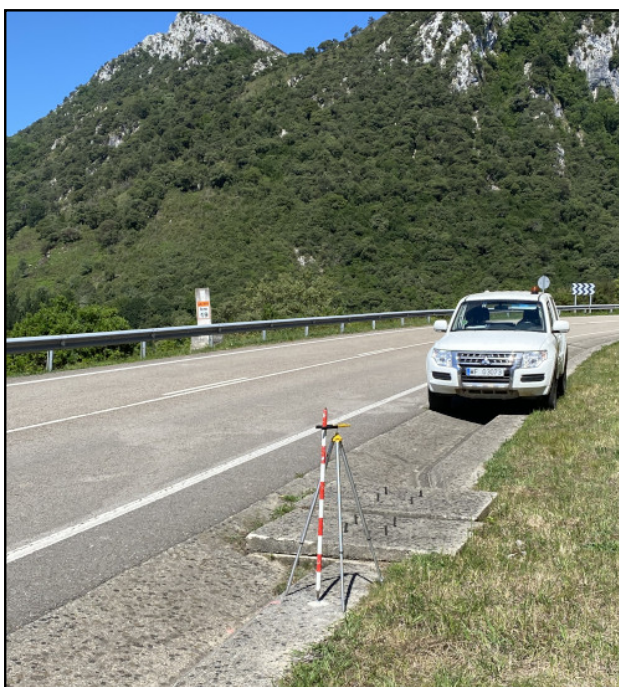
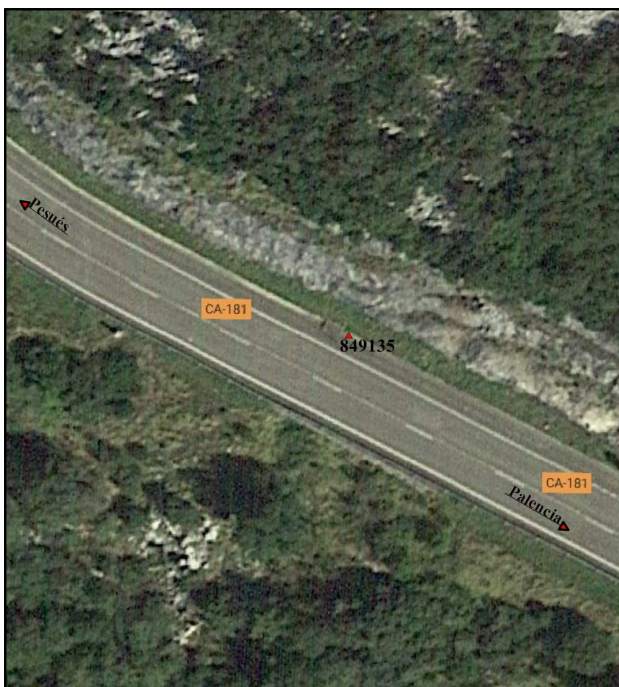
Clavo matálico de cabeza semiesférica en la margen derecha de carretera CA-181 (sentido Pesués) en el pk. 19'020 sobre cuneta de hormigón y proxima a arquetón.
