## Reseña de Señal de Nivelación

Número: **849136**  
Nombre: **SSK18'020**  
Línea o Ramal: **849. Boca de Hurgano - Pesués**

Municipio: **Rionansa**  
Provincia: **Cantabria**  
Hoja MTN50: **57**  
Señal: **Secundaria** En posición: **Vertical**  
Señalizada: **14 de junio de 2022**  
Nivelada: **12 de julio de 2024**

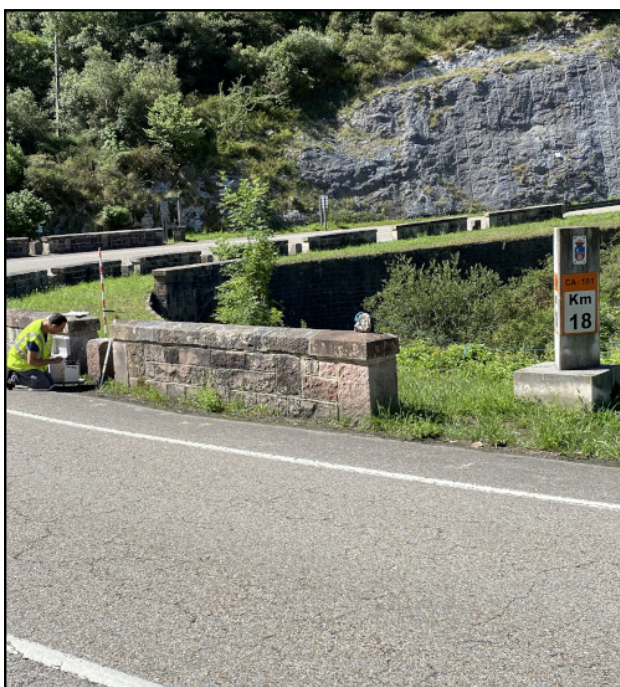
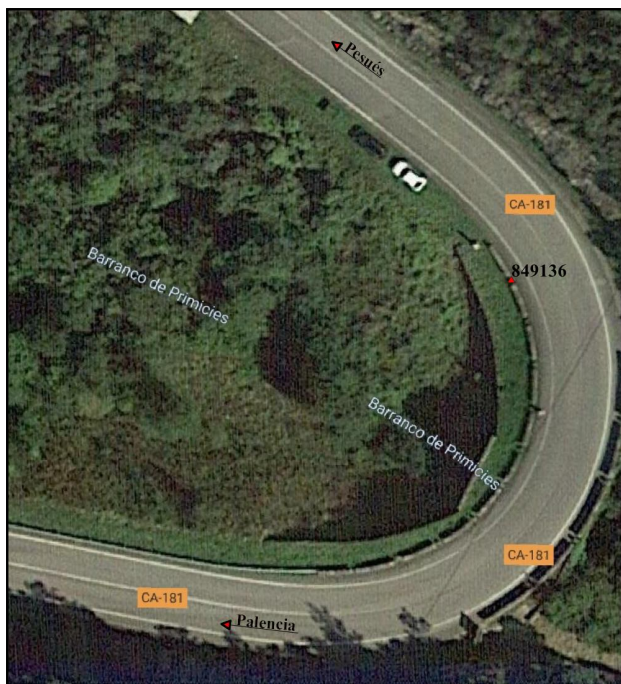
Clavo matálico de cabeza semiesférica en la margen izquierda de carretera CA-181 (sentido Pesués) en el pk. 18'020 incrustada bloque de piedra entre pretilos del puente sobre el Barranco de Primicias.
