## Reseña de Señal de Nivelación

Número: **849145**  
Nombre: **SSK11'0**  
Línea o Ramal: **849. Boca de Hurgano - Pesués.**

Municipio: **Herrerías**  
Provincia: **Cantabria**  
Hoja MTN50: **57**  
Señal: **Secundaria**      En posición: **Vertical**  
Señalizada: **14 de junio de 2022**  
Nivelada:

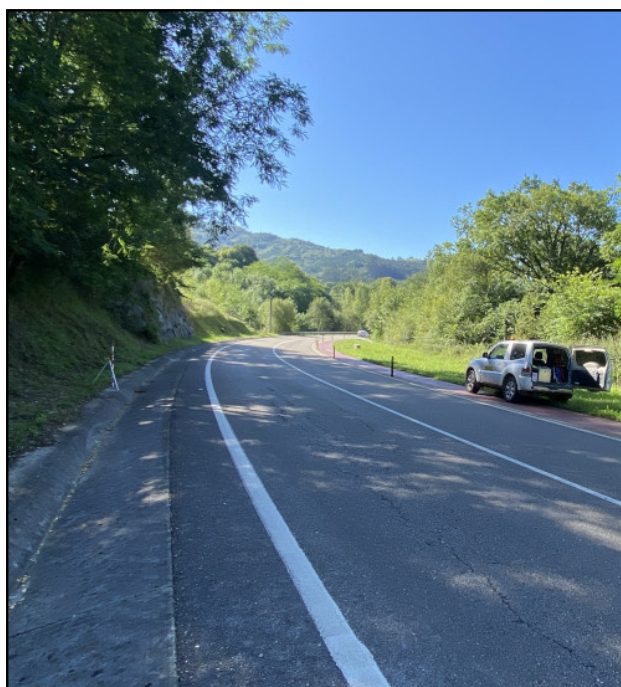
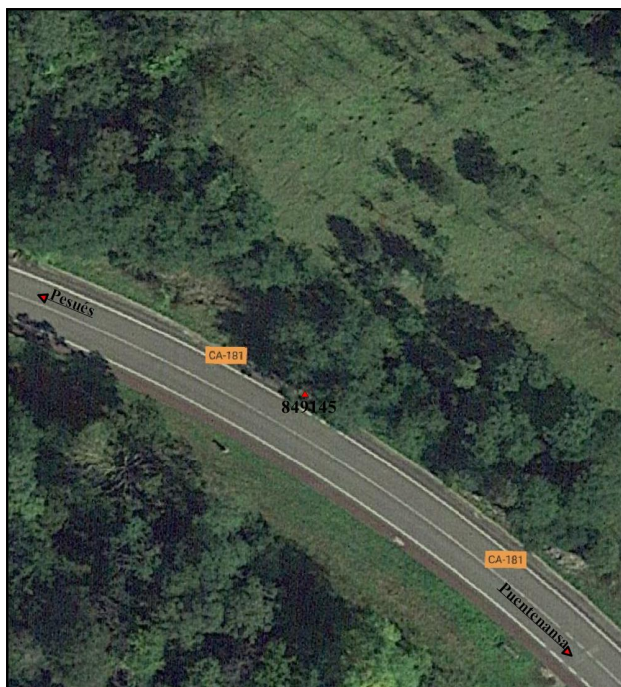
Clavo matálico de cabeza semiesférica en la margen derecha de carretera CA-181 (sentido Pesués) en el pk. 11'0 sobre cuneta de hormigón.
