Reseña de Señal de Nivelación

Número: **849150**
Nombre: **SSK6'950**
Línea o Ramal: **849. Boca de Hurgano - Pesués.**

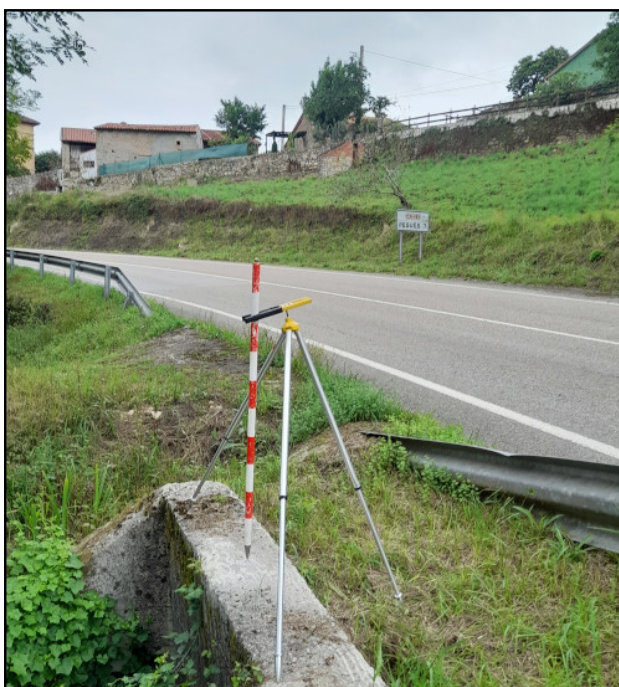
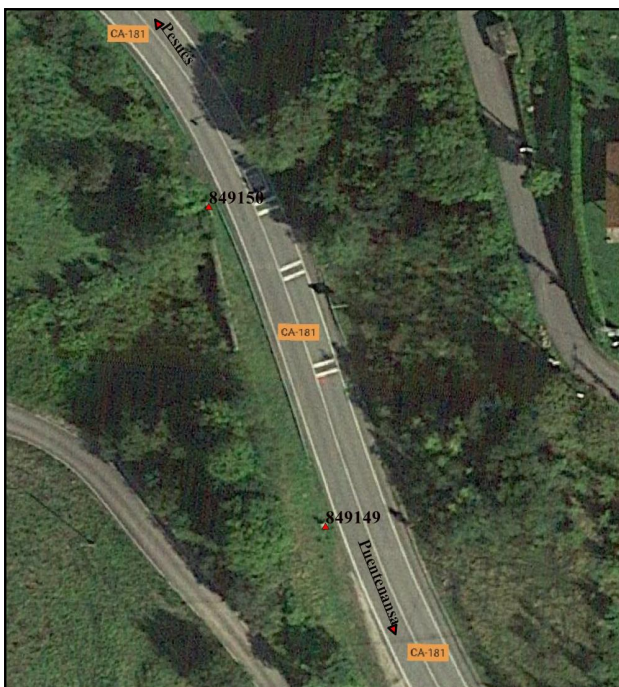
Clavo matálico de cabeza semiesférica en la margen izquierda de carretera CA-181 (sentido Pesués) en el pk. 6'950 sobre imposta de obra de fábrica.
