Reseña de Señal de Nivelación

Número: **849151**
Nombre: **SSK6'0**
Línea o Ramal: **849. Boca de Hurgano - Pesués.**

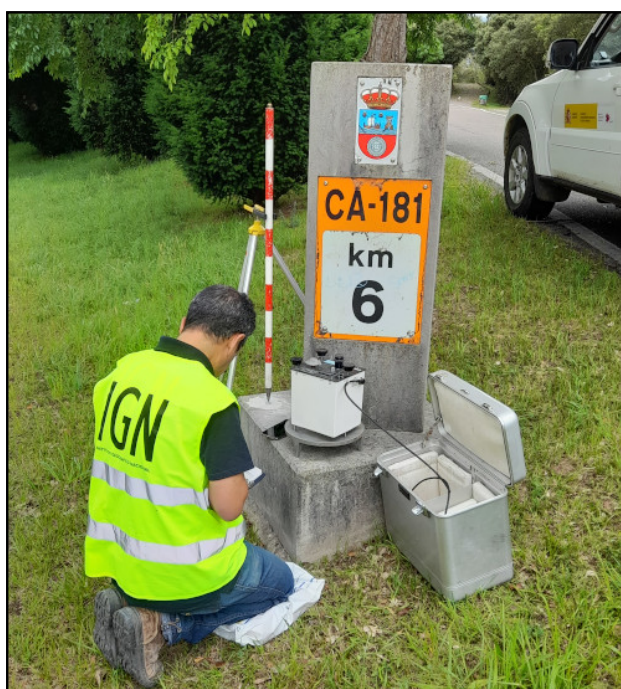
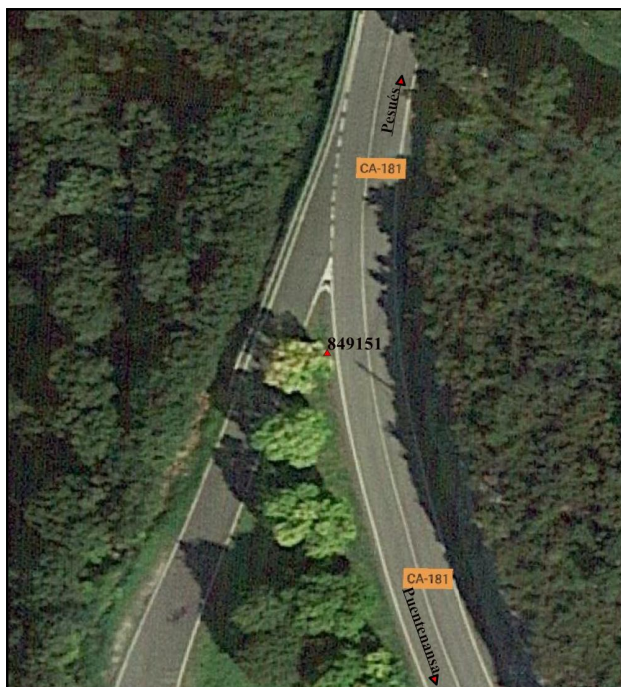
Clavo matálico de cabeza semiesférica en la margen izquierda de carretera CA-181 (sentido Pesués) en el pk. 6'0 sobre la base del hito kilométrico.
