Reseña de Señal de Nivelación

Número: **849154**
Nombre: **SPK3'0**
Línea o Ramal: **849. Boca de Hurgano - Pesués.**

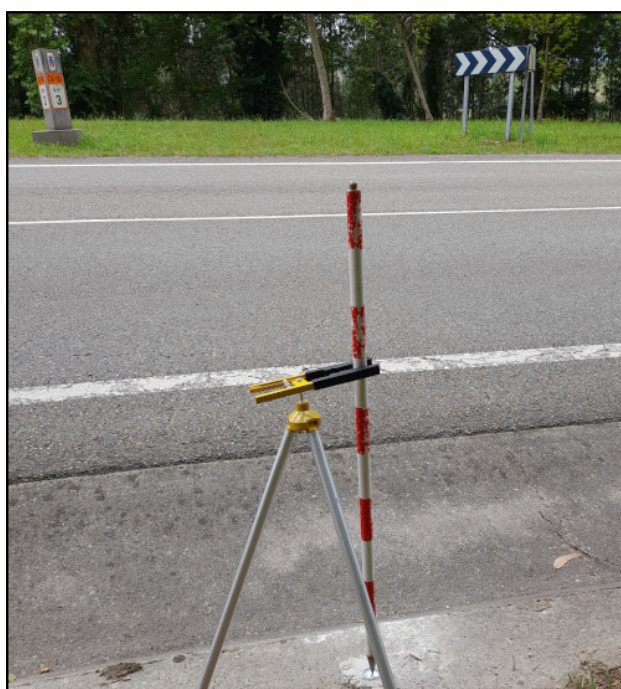
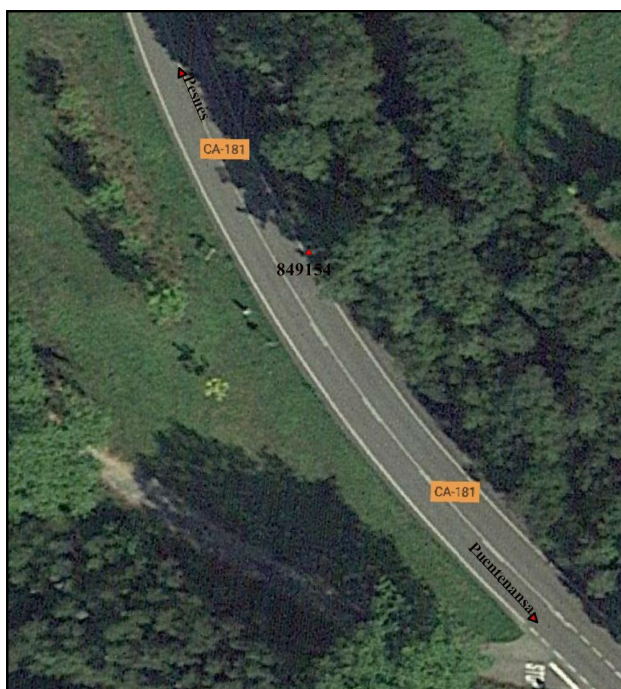
Clavo matálico con inscripción NG AC. en la margen derecha de carretera CA-181 (sentido Pesués) en el pk. 3'0 sobre cuneta de hormigón.
