Reseña de Señal de Nivelación

Número: **849156**
Nombre: **SPK1'0**
Línea o Ramal: **849. Boca de Hurgano - Pesués.**

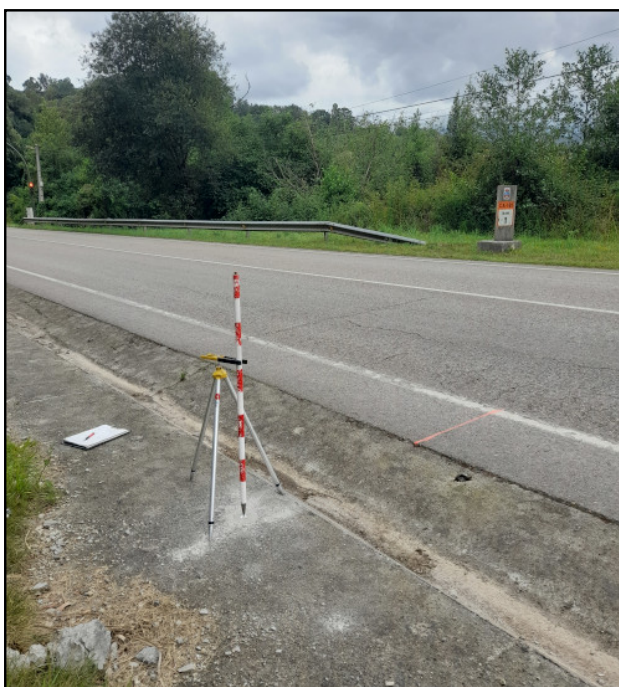
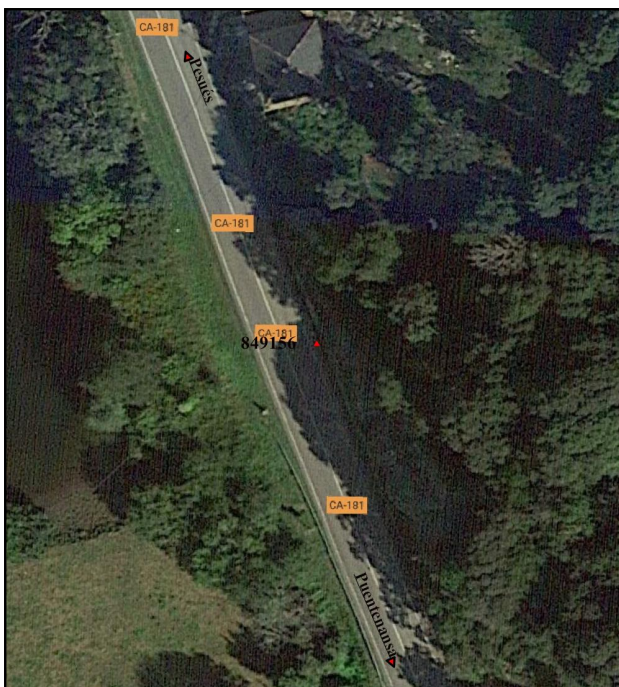
Clavo matálico con inscripción NG AC. en la margen derecha de carretera CA-181 (sentido Pesués) en el pk. 1'0 sobre cuneta de hormigón.
