Red de Infraestructuras Geodésicas

Reseña de Señal de Nivelación

Número: 901027
Nombre: NGU781
Línea o Ramal: 901. Anillo exterior de la Isla de Lanzarote -
Tramo 1
Municipio: Tinajo
Provincia: Las Palmas (Isla de Lanzarote)
Hoja MTN50: 1081
Señal: Principal En posición: Vertical
Señalizada: 01 de mayo de 1997
Nivelada: 01 de enero de 2003

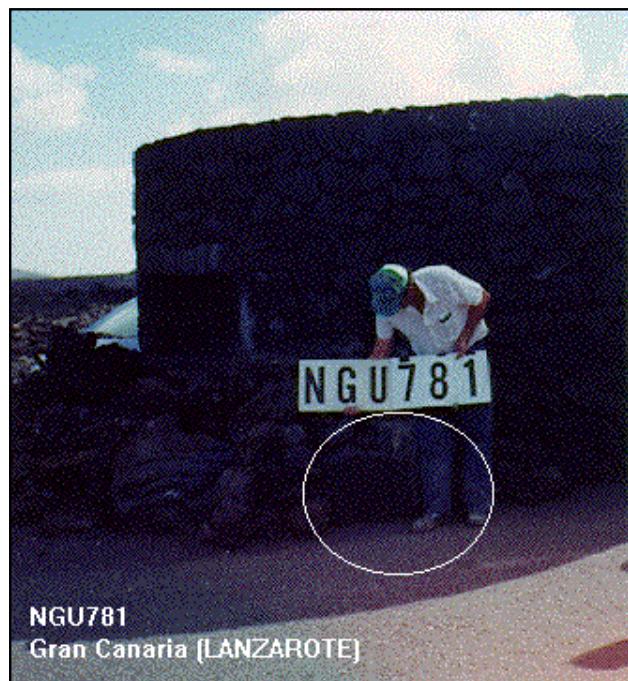
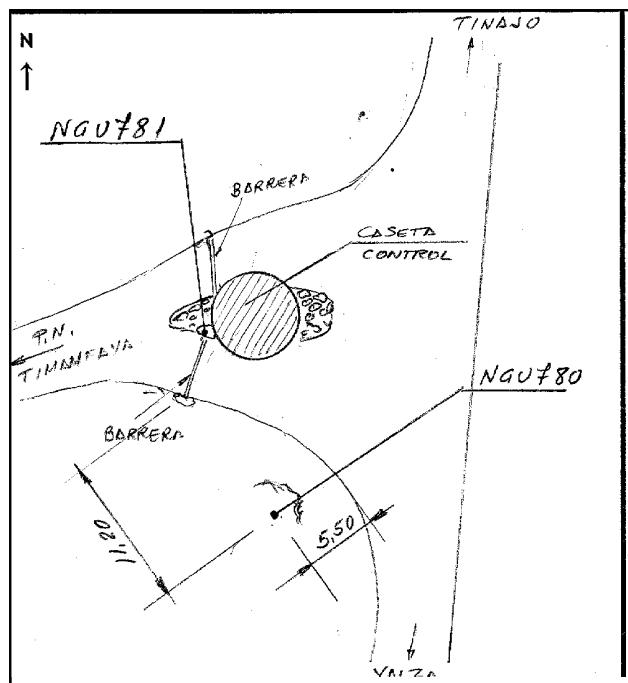
Clavo metálico incrustado en la margen O. de la carretera, en roca, donde se pone el candado de la barrera S. de la caseta de control de entrada al Parque Nacional de Timanfaya.
Situlado en el Km. 7,400 de la carretera de Yaiza a Tinajo.
