## Reseña de Señal de Nivelación

**Número:** 901001  
**Nombre:** SS5  
**Línea o Ramal:** 901. Anillo exterior de la Isla de Lanzarote - Tramo 1  
**Municipio:** Arrecife  
**Provincia:** Las Palmas  
**Hoja MTN50:** 1082  
**Señal:** Secundaria **En posición:** Vertical  
**Señalizada:** 01 de abril de 1997  
**Nivelada:** 01 de enero de 2003

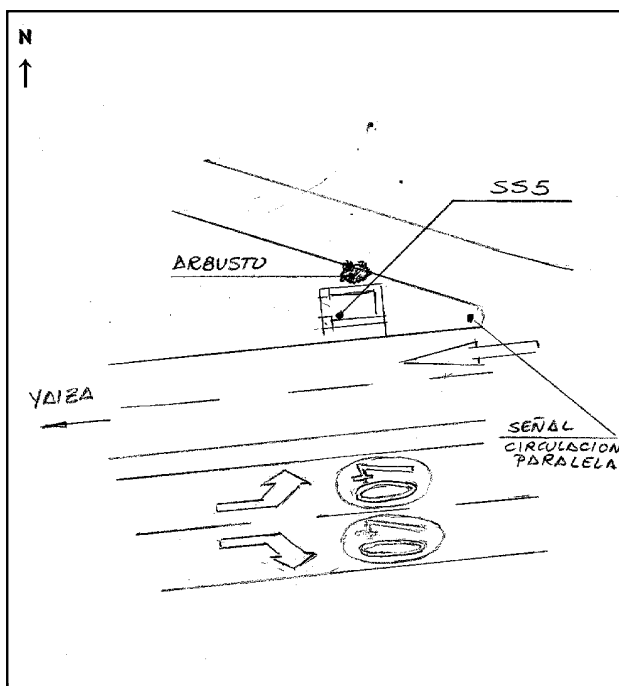
Clavo metálico incrustado en la margen N. de la carretera, en una alcantarilla, a la salida de Arrecife, por la calle José Antonio. Situada en el Km. 0.000 de la carretera LZ2 de Arrecife a Playa Blanca.

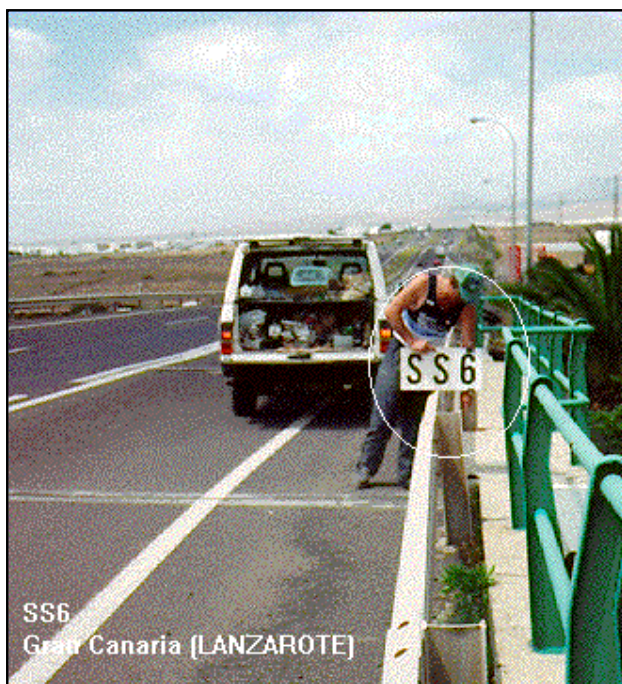
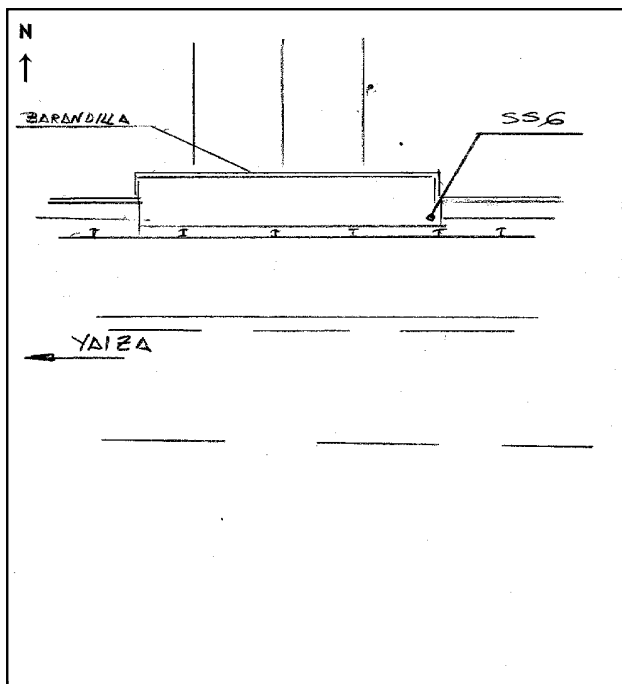
Clavo metálico incrustado en la margen N. de la carretera, en el extremo E. del puente frente a la gasolinera.  
 Situada en el Km. 1.400 de la carretera LZ2 de Arrecife a Playa Blanca.

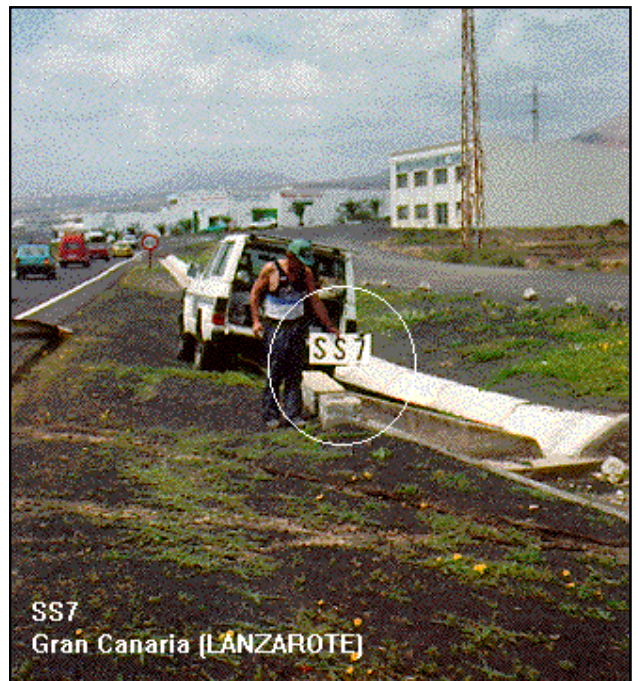
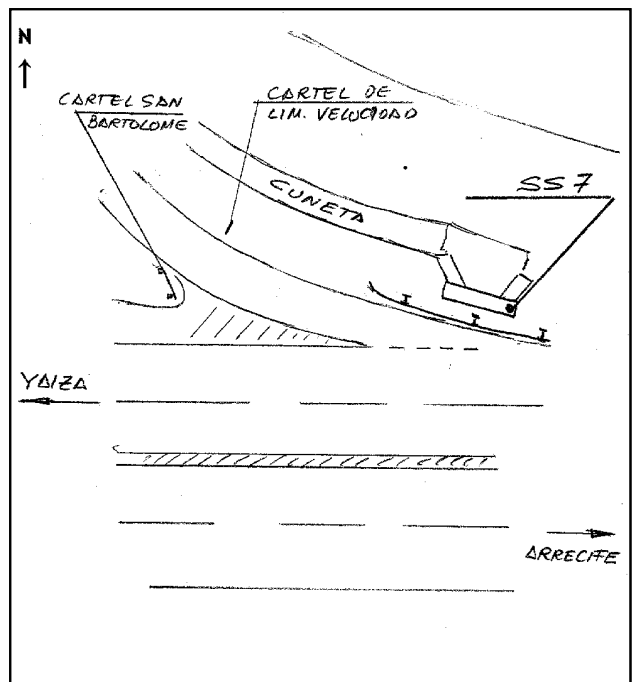
Clavo metálico incrustado en la margen N. de la carretera, en la alcantarilla, frente a la fábrica "Roca" y desvío a San Bartolomé. Situado en el Km. 2,750 de la carretera LZ2 de Arrecife a Playa Blanca.

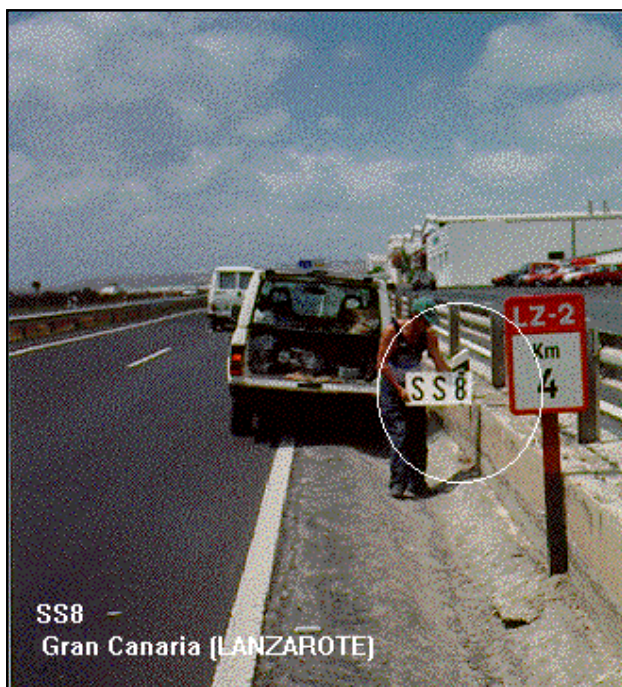
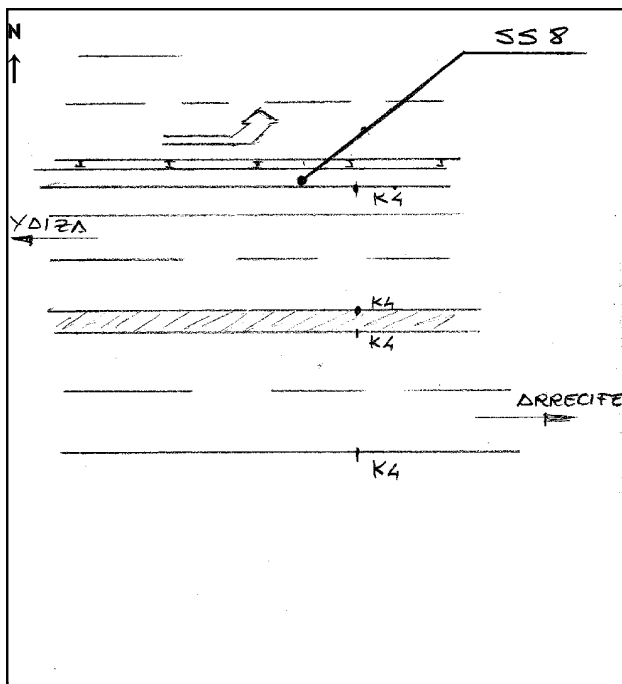
Clavo metálico incrustado en la margen N. de la carretera, en un muro de contención, enfrente de un hipermercado.  
 Situado en el Km. 4,003 de la carretera LZ2 de Arrecife a Playa Blanca.

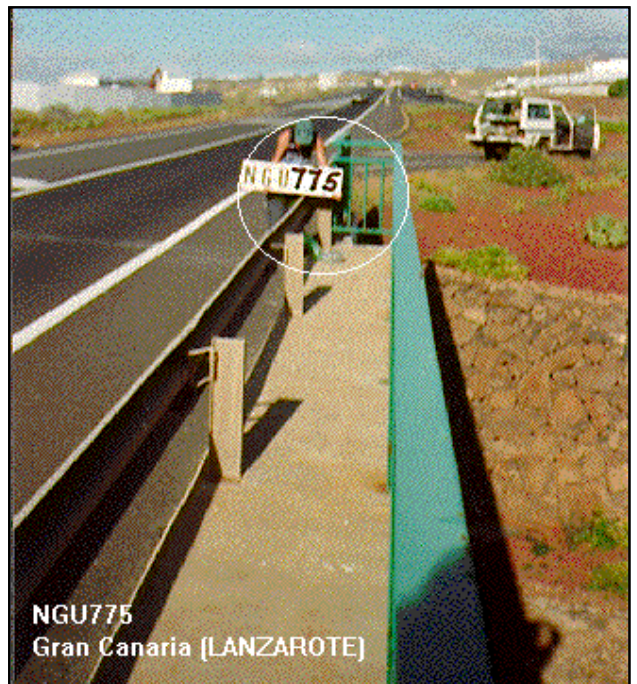
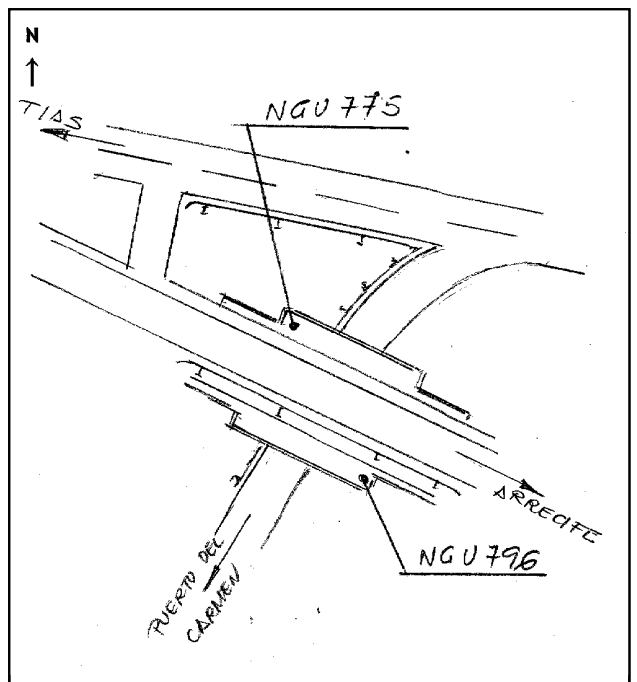
Clavo metálico incrustado en la margen S. de la carretera, en el extremo O. del pretil de un puente y en el desvío a Puerto del Carmen. Situado en el Km. 5,600 de la carretera LZ2 de Arrecife a Playa Blanca.

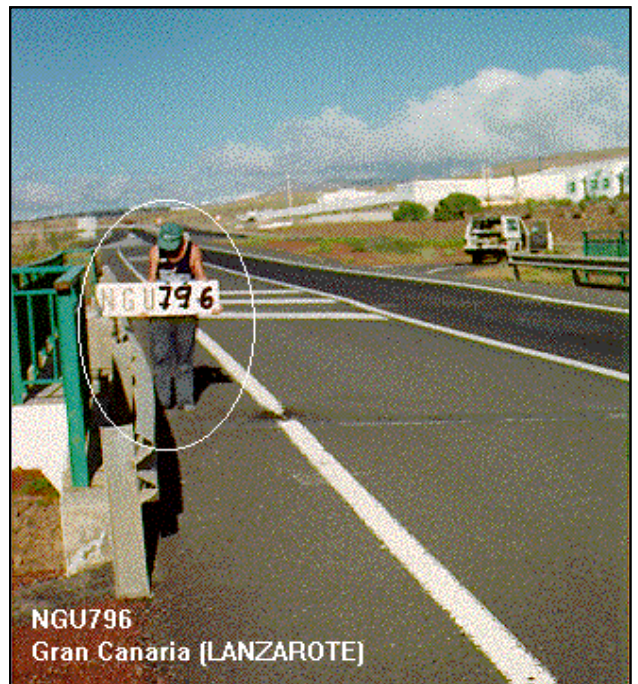
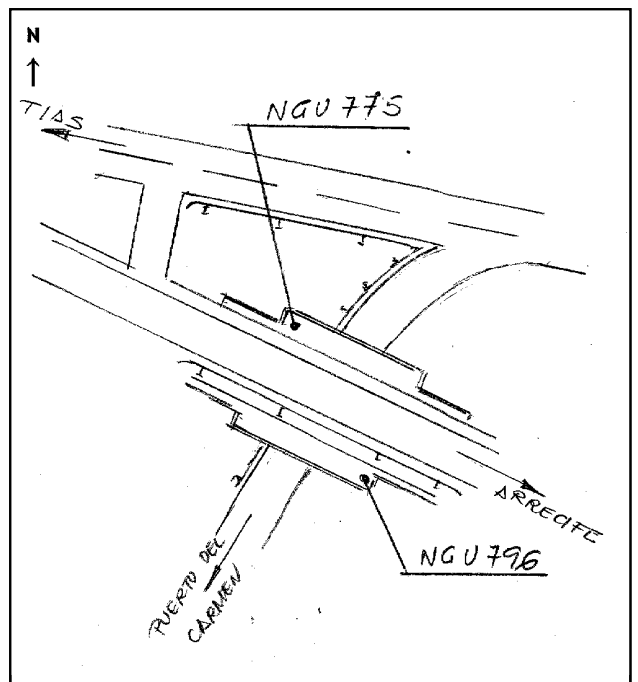
Clavo metálico incrustado en la margen S. de la carretera, en el extremo E. del pretil de un puente y en el desvío a Puerto del Carmen. Situado en el Km. 5,600 de la carretera LZ2 de Arrecife a Playa Blanca.

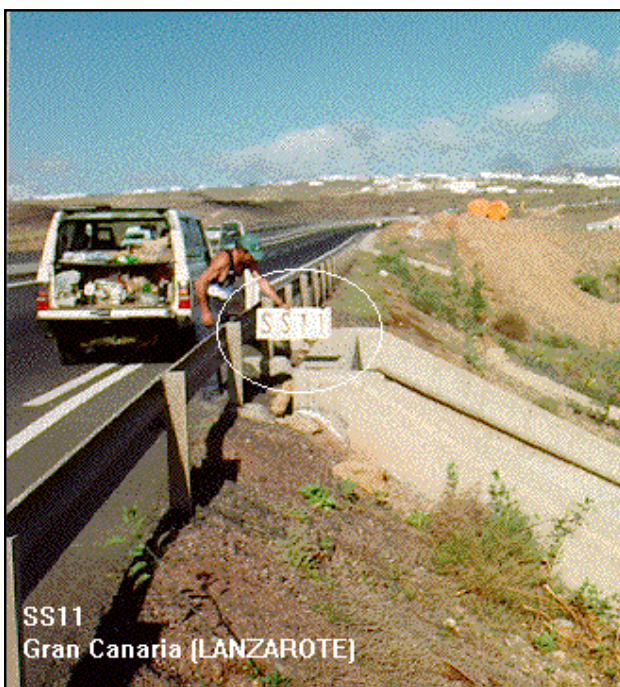
Clavo metálico incrustado en la margen N. de la carretera, en el extremo E. del pretil de un puente sobre un camino.  
 Situado en el Km. 6,850 de la carretera LZ2 de Arrecife a Playa Blanca.

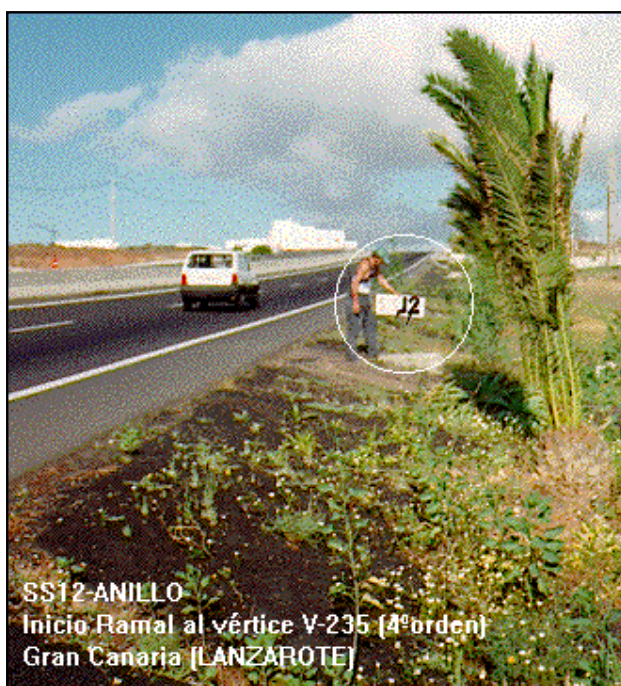
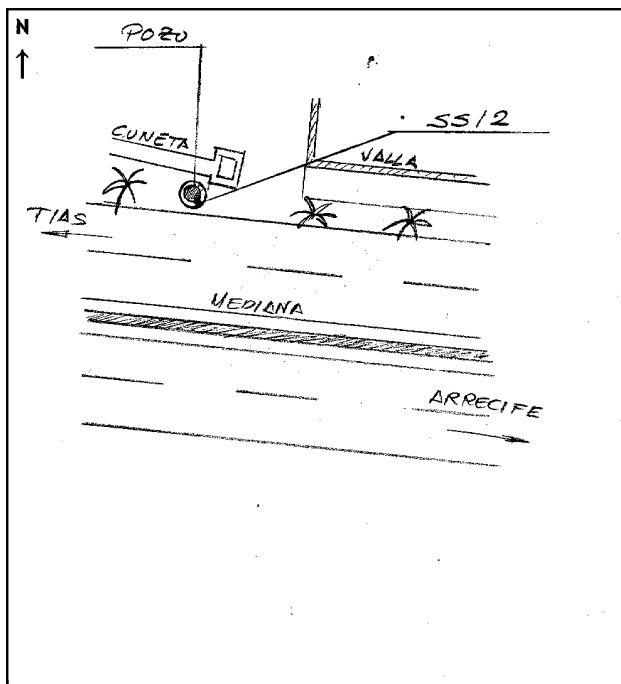
Clavo metálico incrustado en la margen N. de la carretera, en hormigón de pozo de saneamiento, a la entrada de Tías.  
 Situado en el Km. 8,100 de la carretera LZ2 de Arrecife a Playa Blanca.

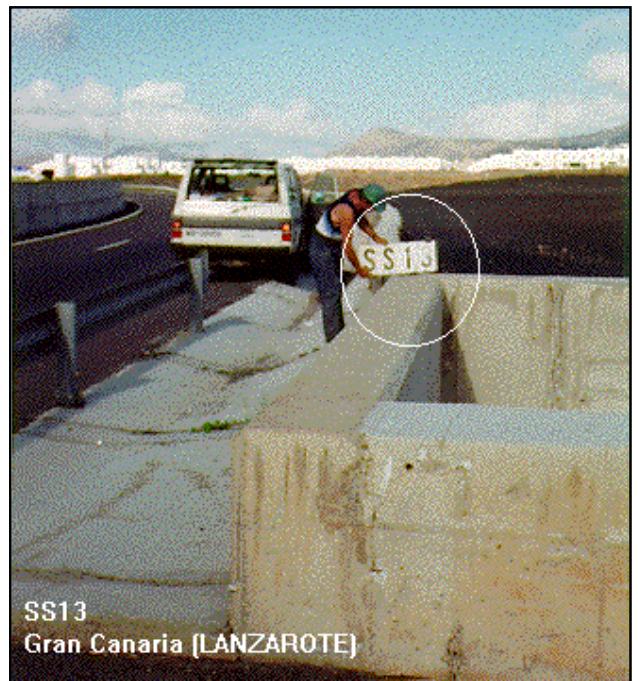
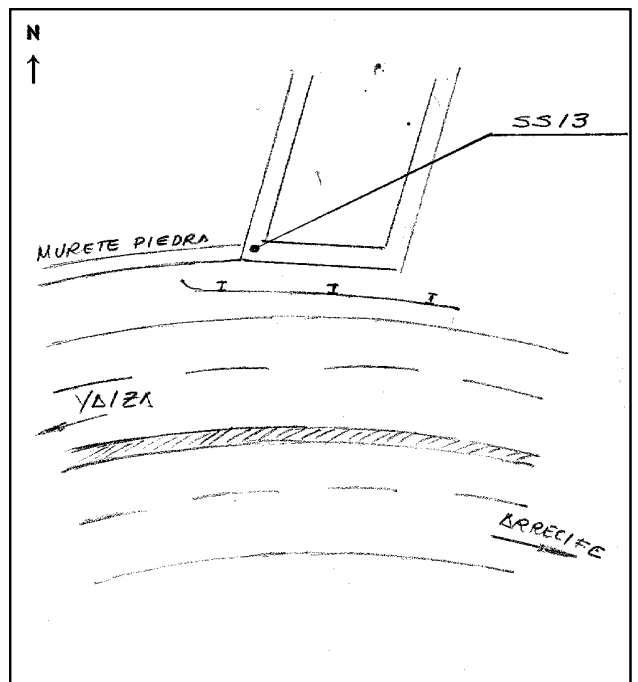
Clavo metálico incrustado en la margen N. de la carretera, en el extremo O. del pretil de un puente y en la zona urbana de Tías. Situado en el Km. 9,400 de la carretera LZ2 de Arrecife a Playa Blanca.

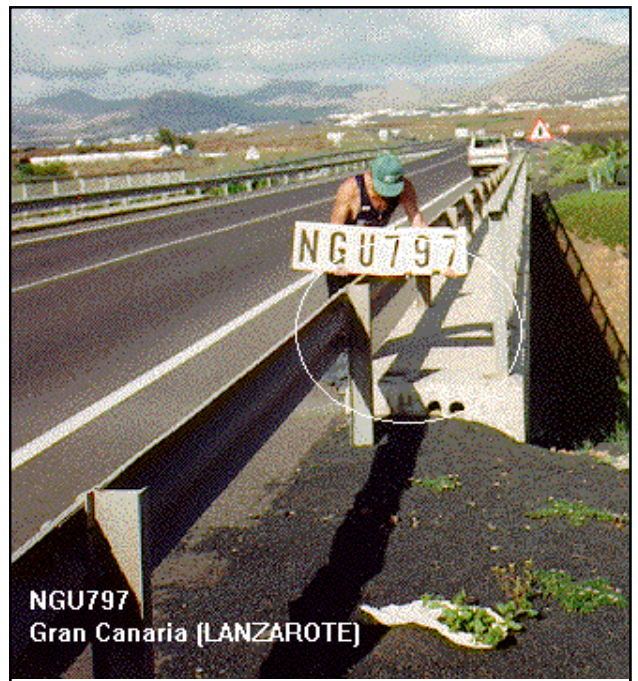
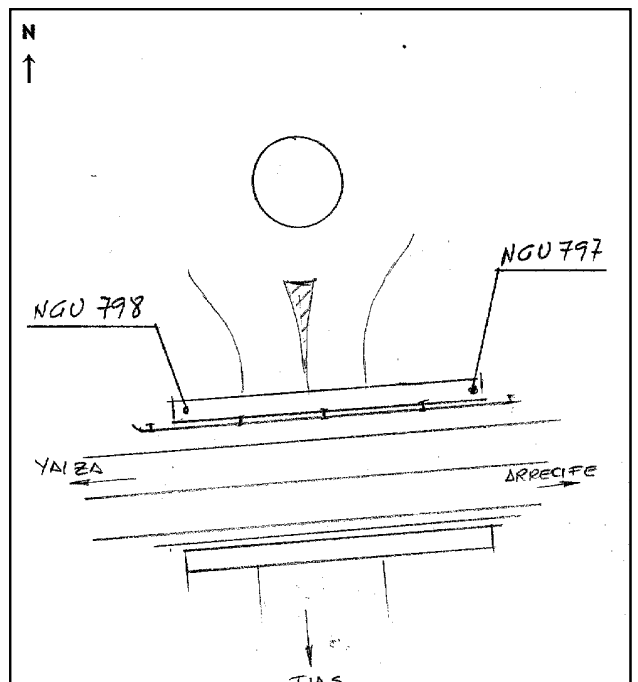
Clavo metálico incrustado en la margen N. de la carretera, en el extremo E. del pretil de un puente, sobre la carretera de entrada a Tías desde San Bartolomé.  
 Situado en el Km. 10,550 de la carretera LZ2 de Arrecife a Playa Blanca.

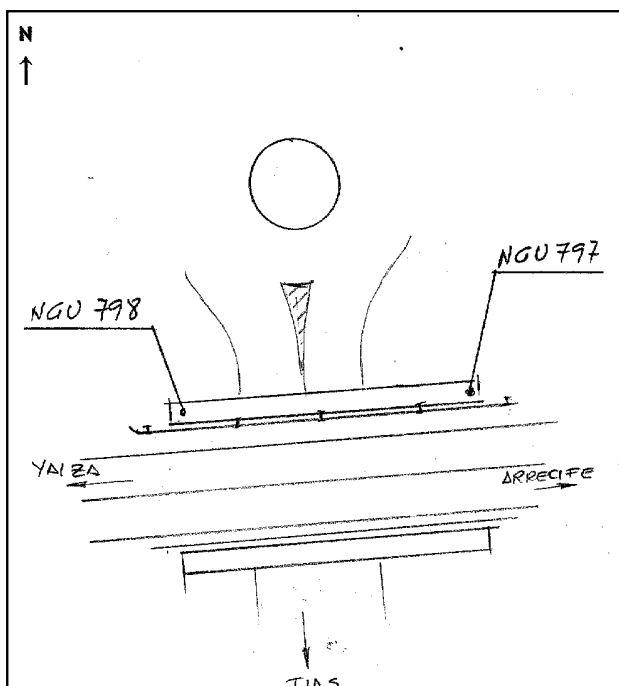
Clavo metálico incrustado en la margen N. de la carretera, en el extremo O. del pretil de un puente, sobre la carretera de entrada a Tías desde San Bartolomé.  
 Situado en el Km. 10,580 de la carretera LZ2 de Arrecife a Playa Blanca.

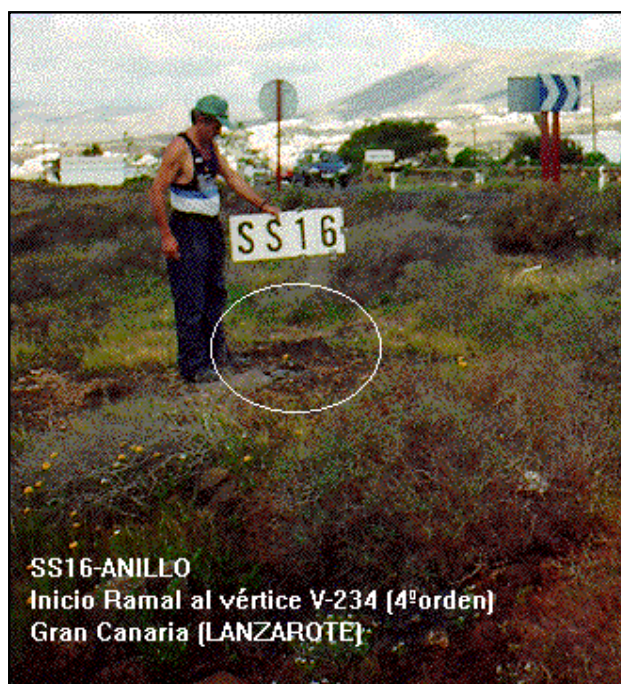
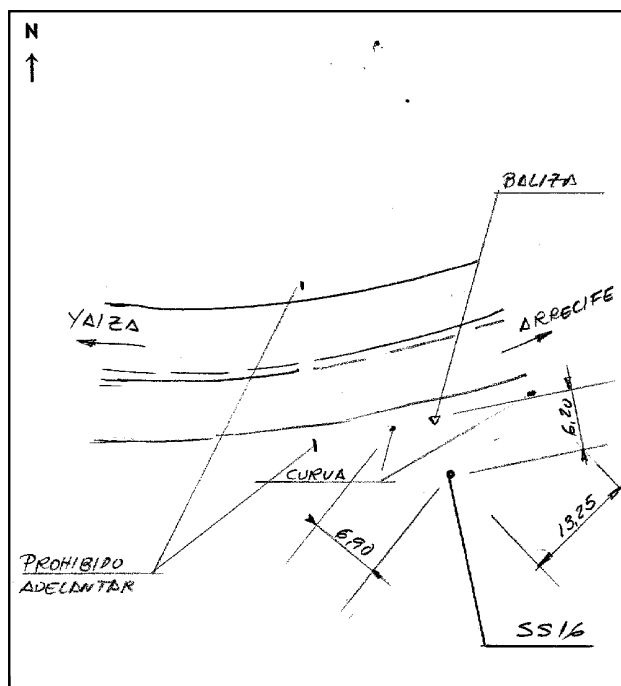
Clavo metálico incrustado en la margen S. de la carretera, en roca nativa, a la entrada de Macher y a 7,35 m. del borde.  
 Situado en el Km. 11,875 de la carretera LZ2 de Arrecife a Playa Blanca.

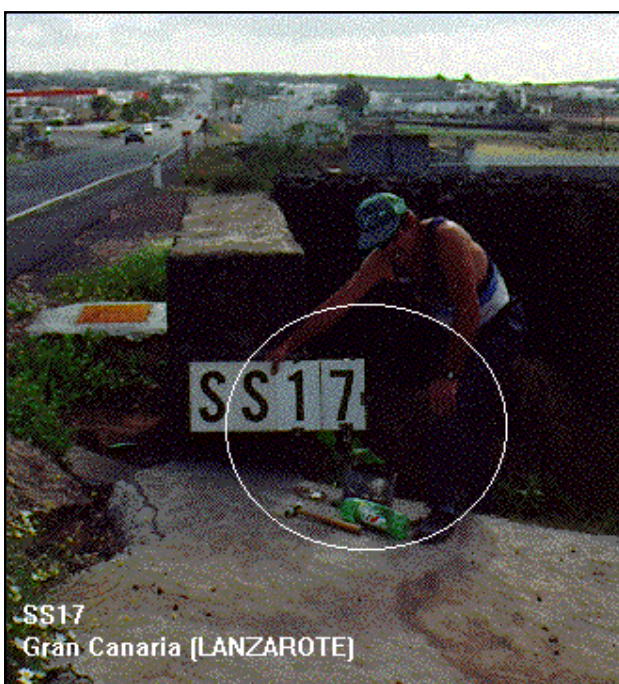
Clavo metálico incrustado en la margen S. de la carretera, en el extremo E., de entrada de hormigón.  
 Situado en el Km. 13,050 de la carretera LZ2 de Arrecife a Playa Blanca.

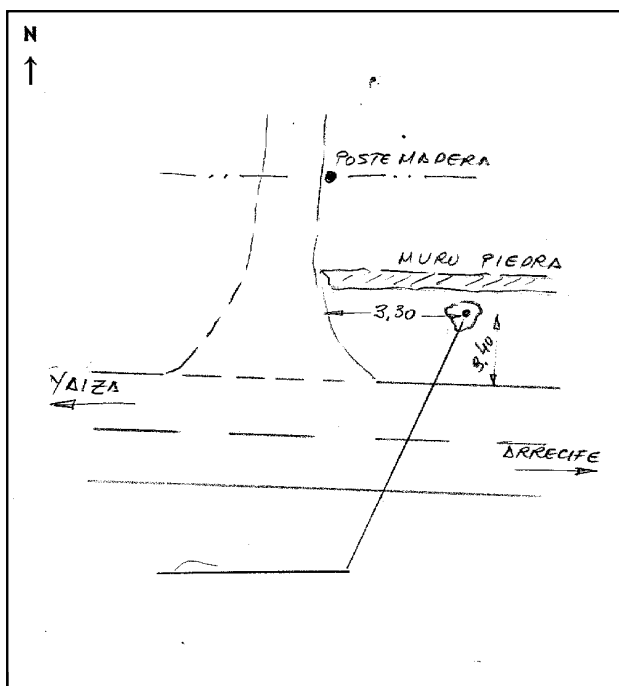
Clavo metálico incrustado en la margen N. de la carretera, en roca nativa de cuneta, junto a un camino.  
 Situado en el Km. 14,500 de la carretera LZ2 de Arrecife a Playa Blanca.

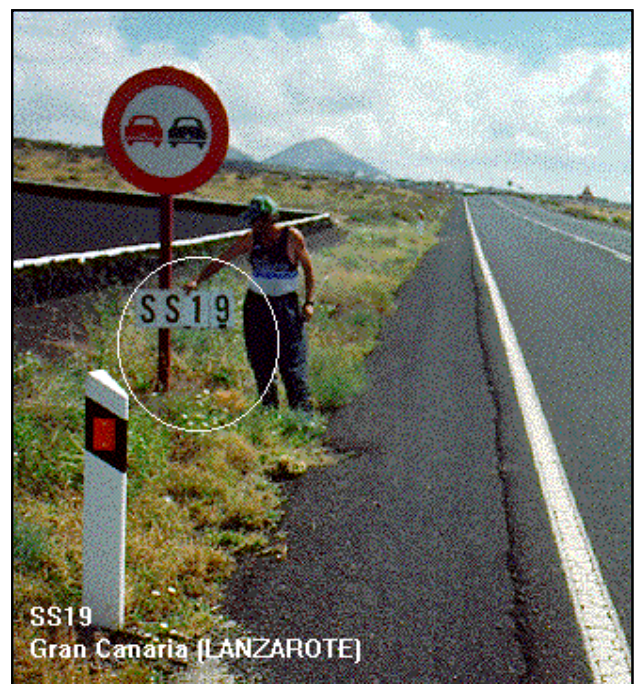
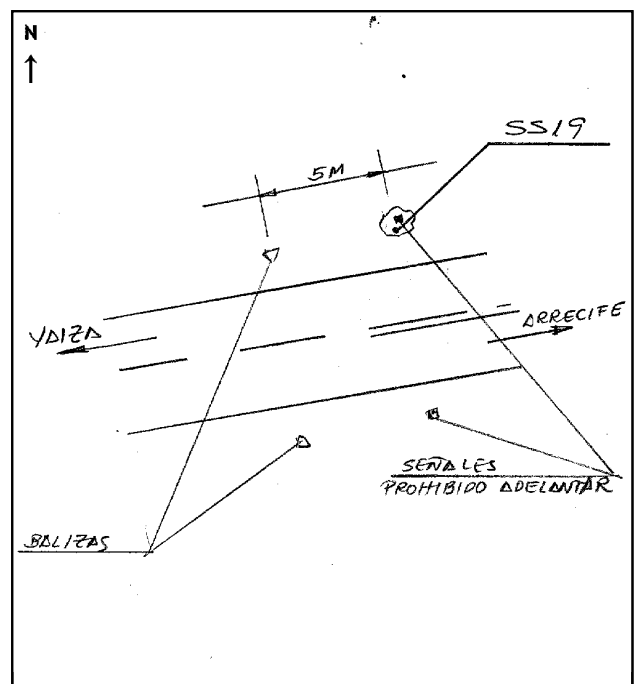
Clavo metálico incrustado en la margen N. de la carretera, en torta de hormigón de señal prohibido adelantar.  
 Situado en el Km. 15,925 de la carretera LZ2 de Arrecife a Playa Blanca.

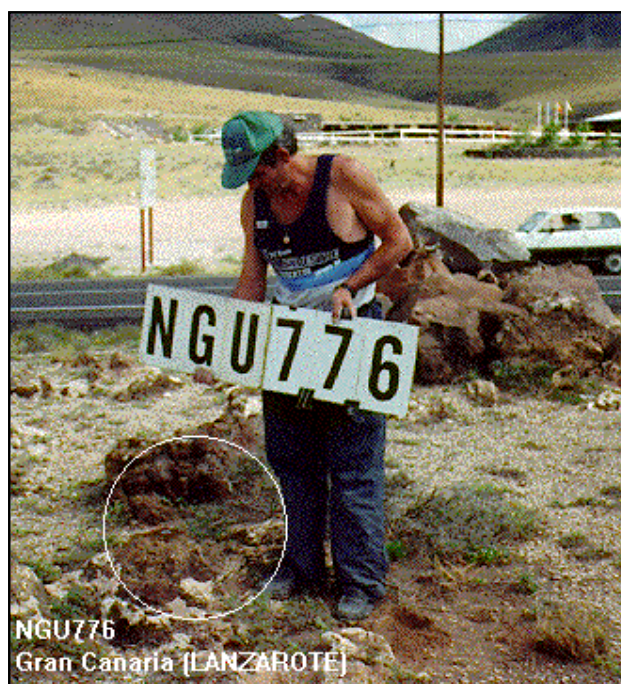
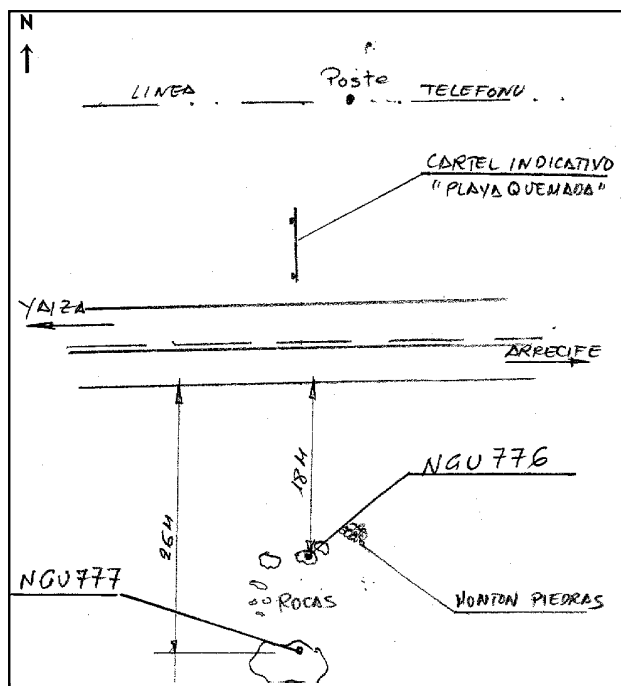
Clavo metálico incrustado en la margen S. de la carretera, en roca nativa, a unos 18 m. del borde; enfrente hay un cartel indicativo de Playa Quemada. Situado en el Km. 17,300 de la carretera LZ2 de Arrecife a Playa Blanca.

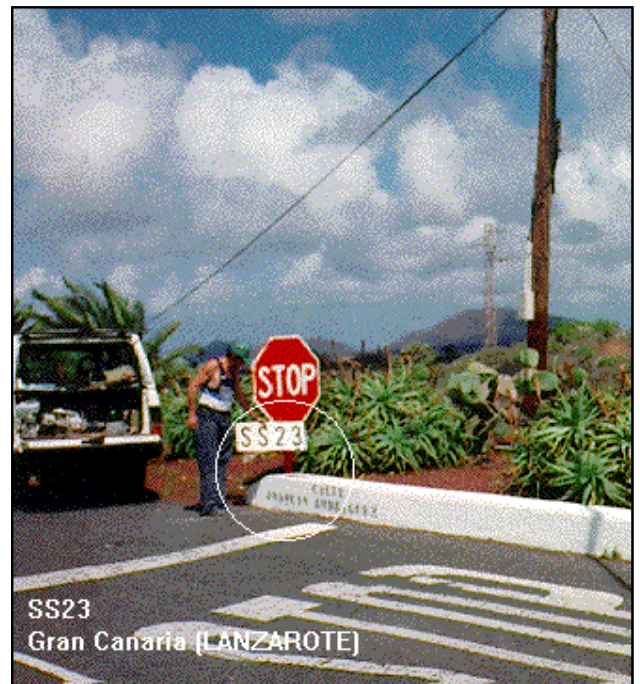
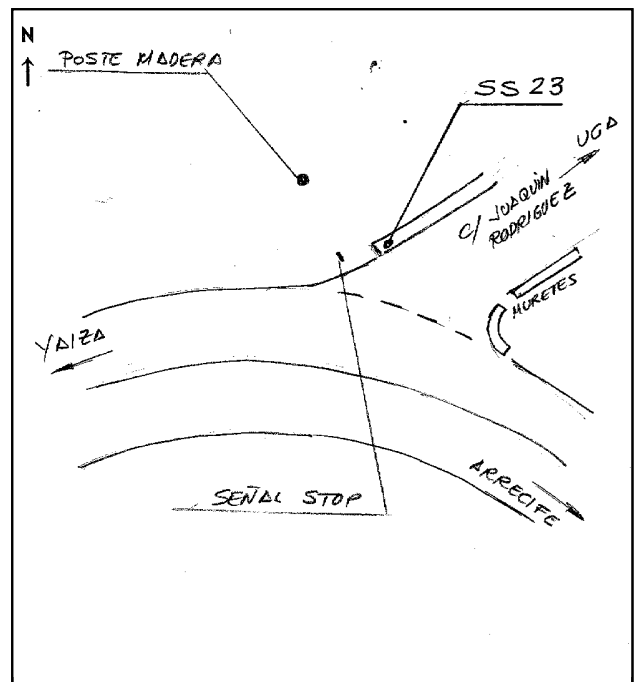
Clavo metálico incrustado en la margen N. de la carretera, en murete, en la confluencia con la calle Joaquín Rodríguez de Uga.  
 Situado en el Km. 19,925 de la carretera LZ2 de Arrecife a Playa Blanca.

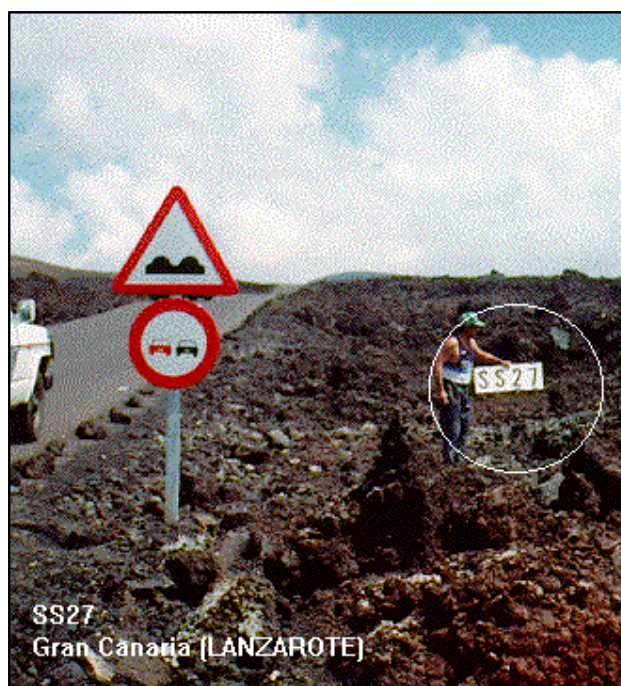
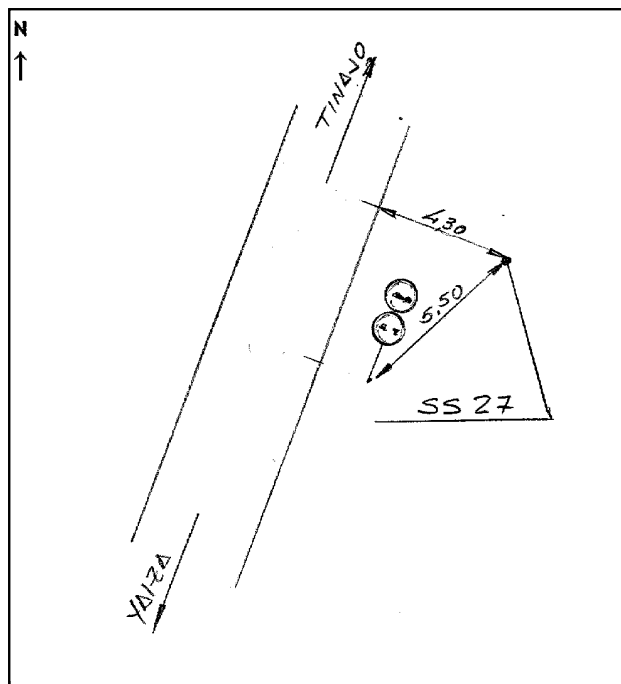
Clavo metálico incrustado en la margen E., en roca volcánica, junto a señal doble de tráfico (prohibido adelantar y badenes).  
 Situado en el Km. 3,800 de la carretera de Yaiza a Tinajo.

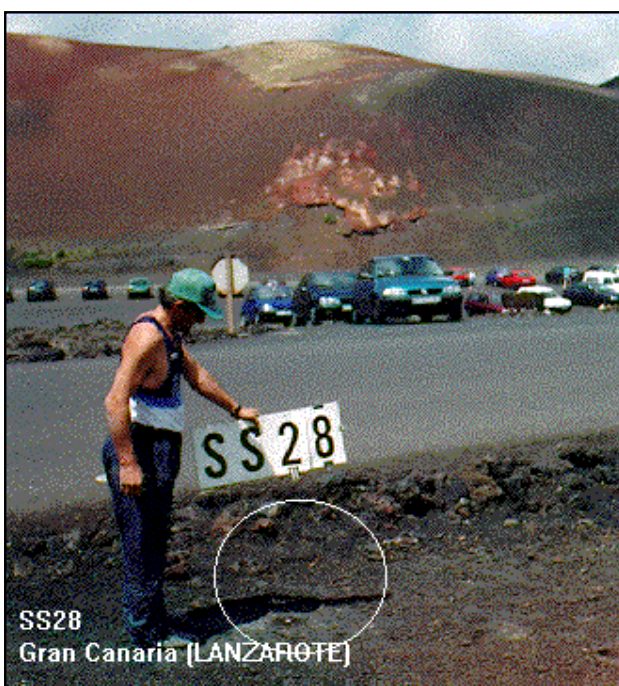
Clavo metálico incrustado en la margen E. de la carretera, enfrente de la entrada de un aparcamiento para paseo en camello por el Parque de Timanfaya.  
 Situado en el Km. 5,000 de la carretera de Yaiza a Tinajo.

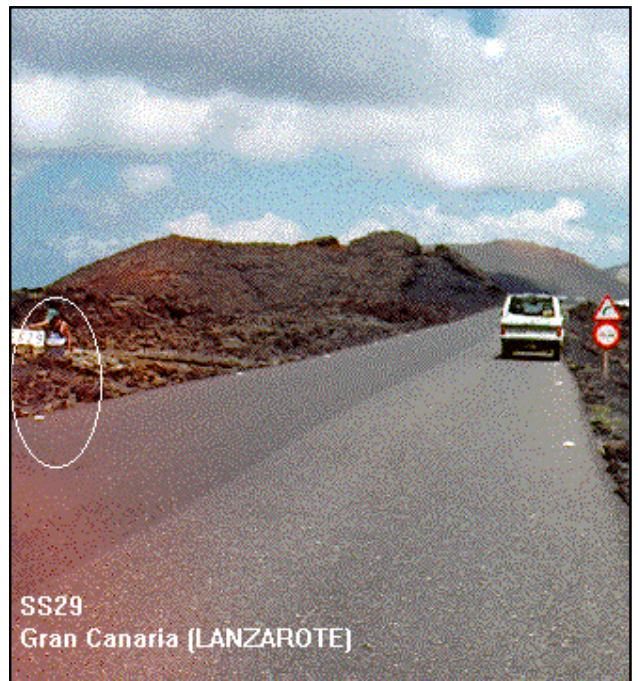
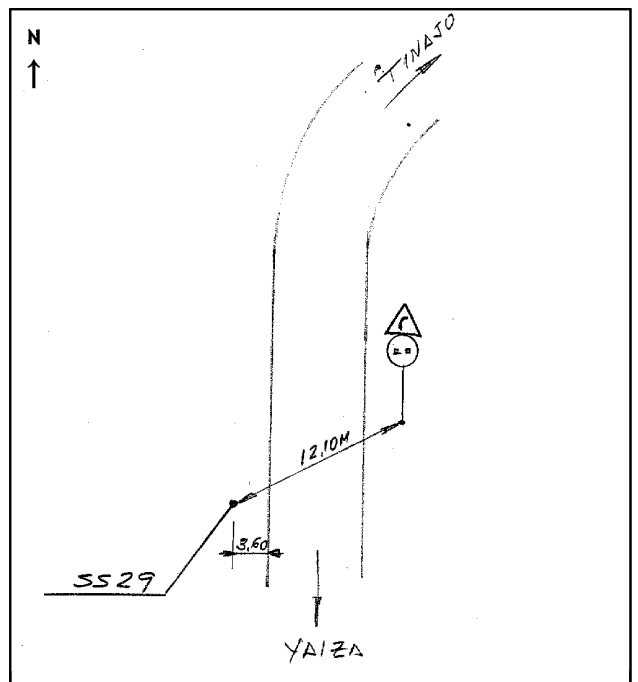
Clavo metálico incrustado en la margen O. de la carretera, enfrente de una señal de tráfico doble (prohibido adelantar y curva peligrosa). Situado en el Km. 6,350 de la carretera de Yaiza a Tinajo.

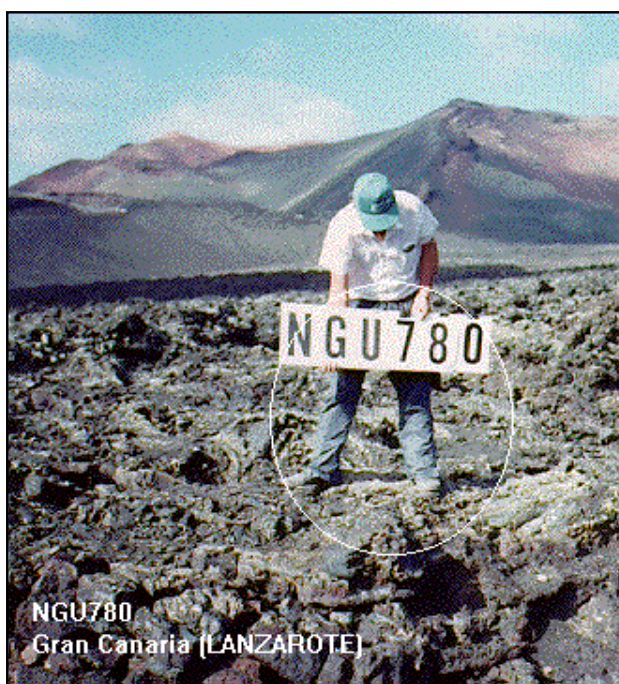
Clavo metálico incrustado en la margen O. de la carretera, en roca, junto a una caseta de venta de entradas (taro) para la visita en vehículo al Parque Nacional de Timanfaya.  
 Situado en el Km. 7,400 de la carretera de Yaiza a Tinajo.

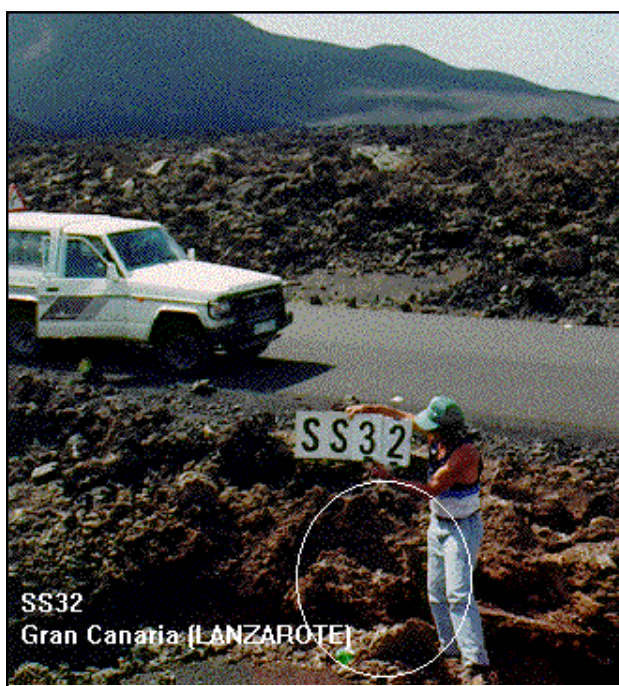
Clavo metálico incrustado en la margen E. de la carretera, al N. y al lado de una señal de tráfico de curva peligrosa, en roca volcánica. Situado en el Km. 8,775 de la carretera de Yaiza a Tinajo.

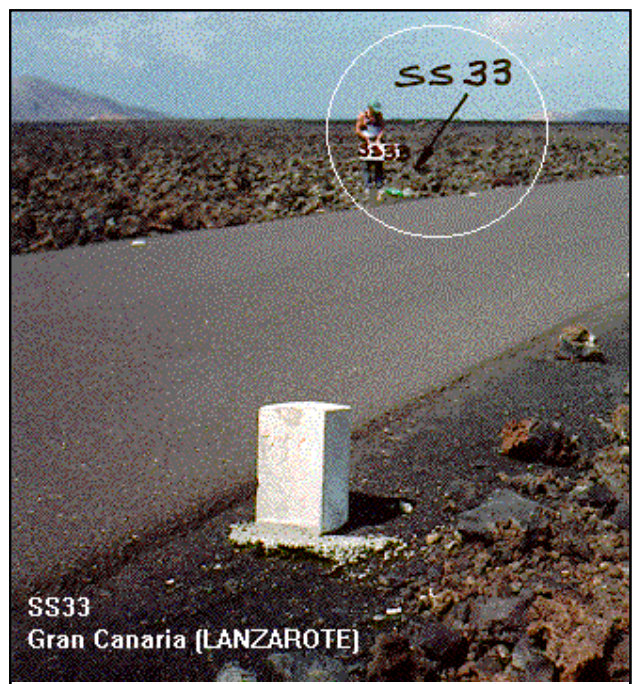
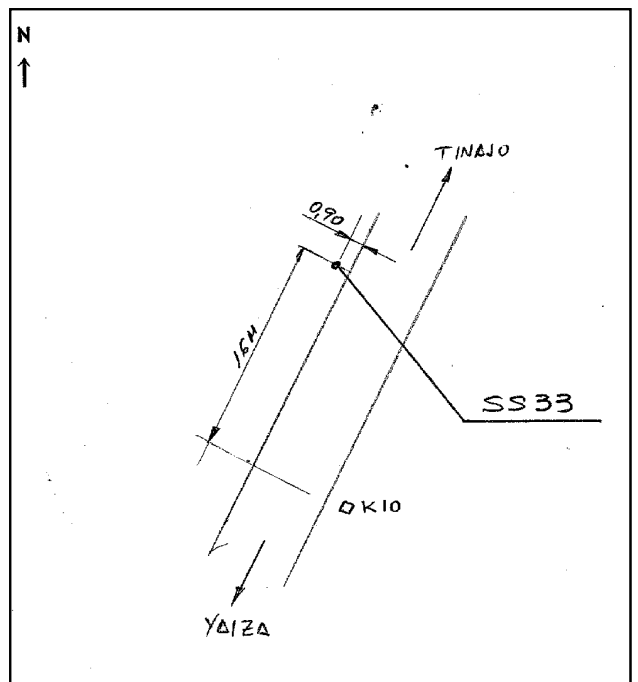
Clavo metálico incrustado en la margen O. de la carretera, en roca volcánica, a 0,90 m. del borde.  
 Situado en el Km. 10.016 de la carretera de Yaiza a Tinajo.

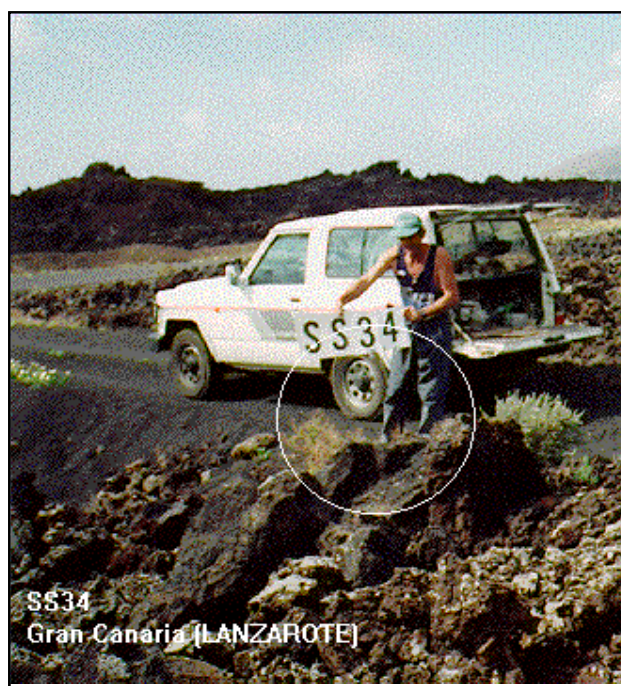
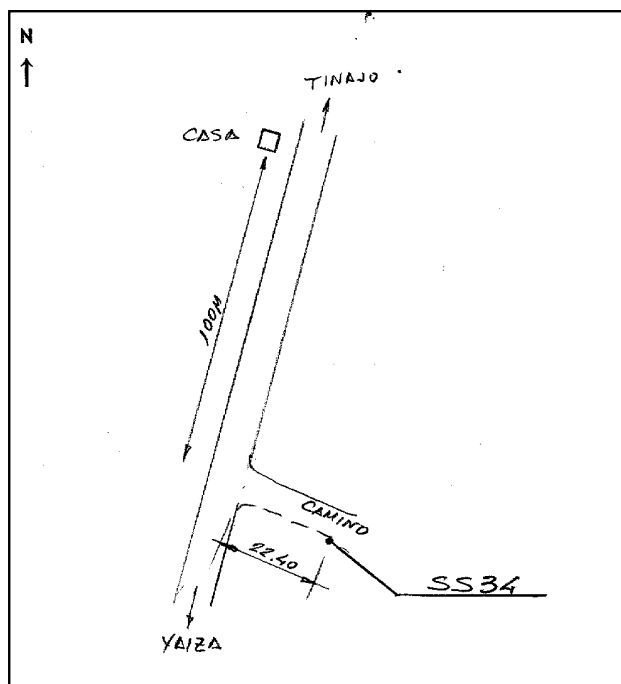
Clavo metálico incrustado en la margen E. de la carretera, en el lado S. del camino y en roca volcánica.  
 Situado en el Km. 11,500 de la carretera de Yaiza a Tinajo.

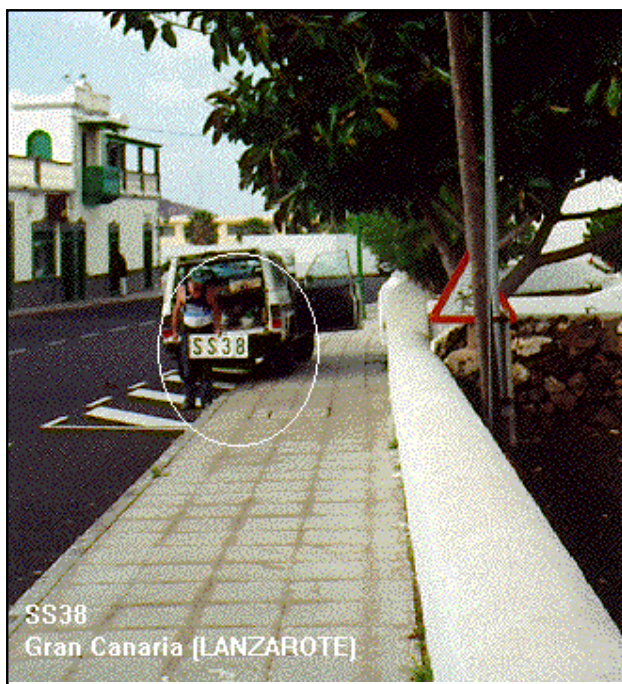
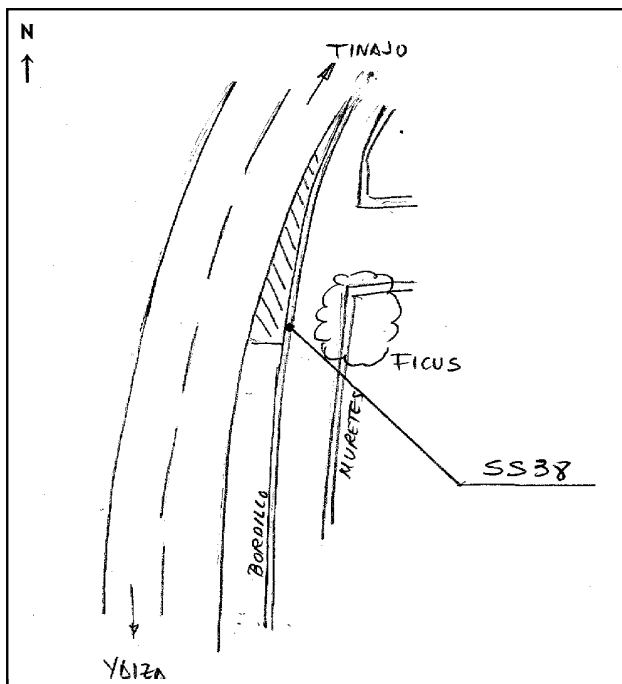
Clavo metálico incrustado en la margen E. de la carretera, en el bordillo de zona urbana de Tajaste, a 100 m. del Campo Municipal de Deportes de dicho pueblo.  
 Situado en el Km. 15,100 de la carretera de Yaiza a Tinajo.

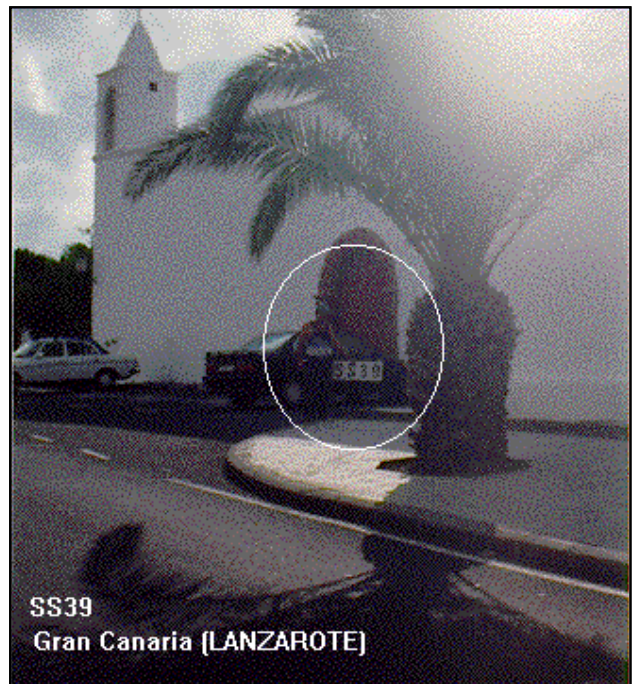
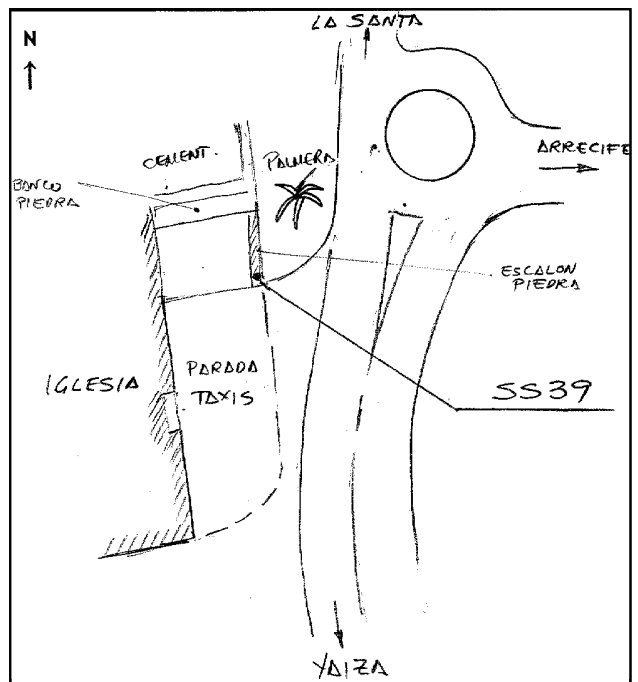
Clavo metálico incrustado en la inmediaciones de la iglesia de Tinajo, junto al cruce de la carretera a Arrecife, en sillar de piedra.

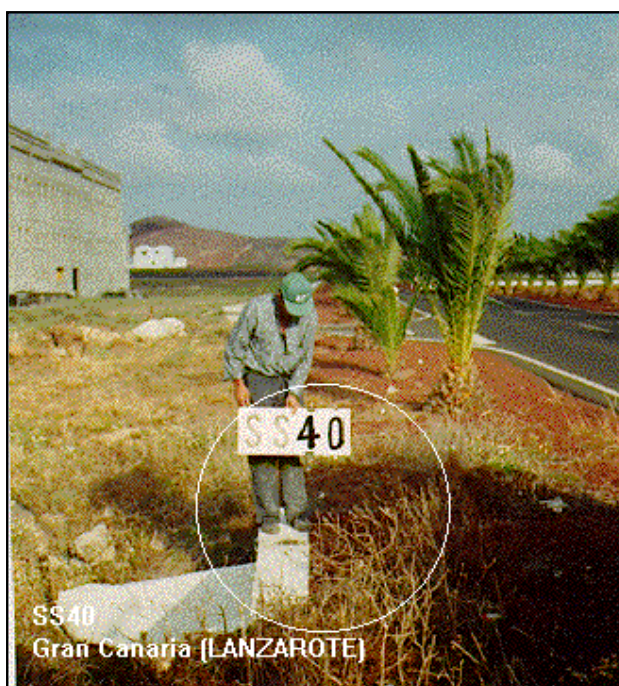
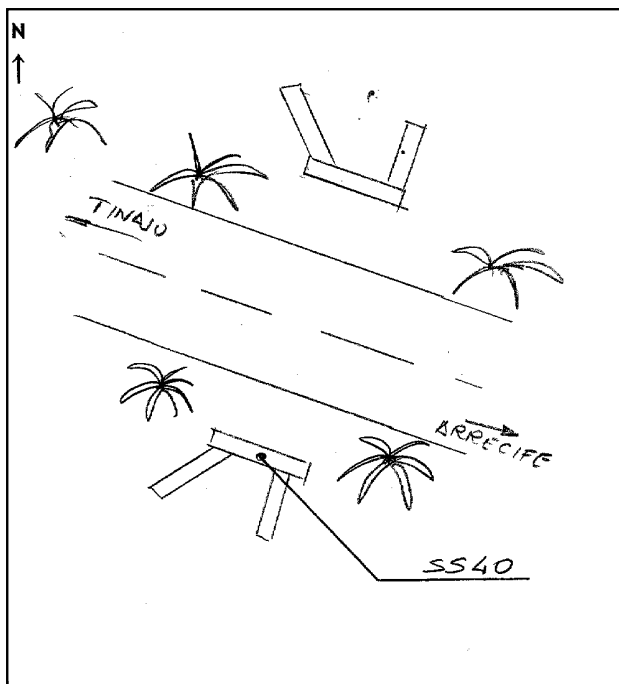
Clavo metálico incrustado en la margen S. de la carretera, en alcantarilla. Situado en el Km. 16,600 de la carretera LZ20 de Arrecife a Tinajo y La Santa.

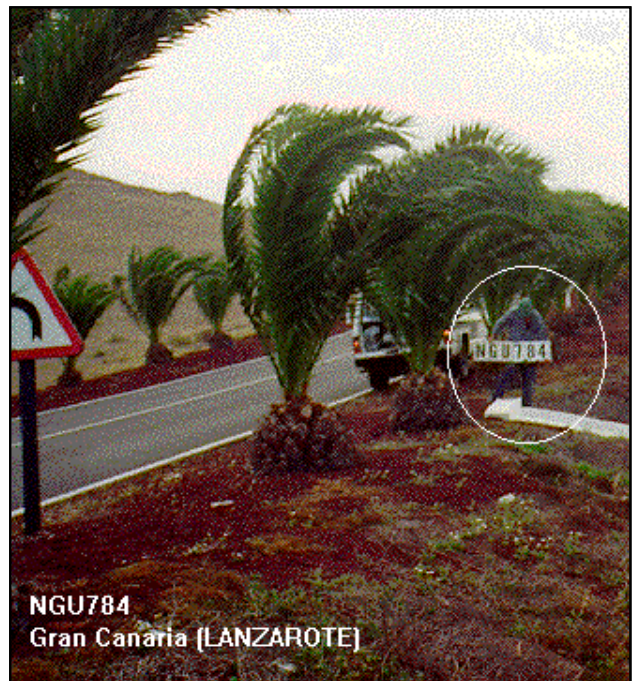
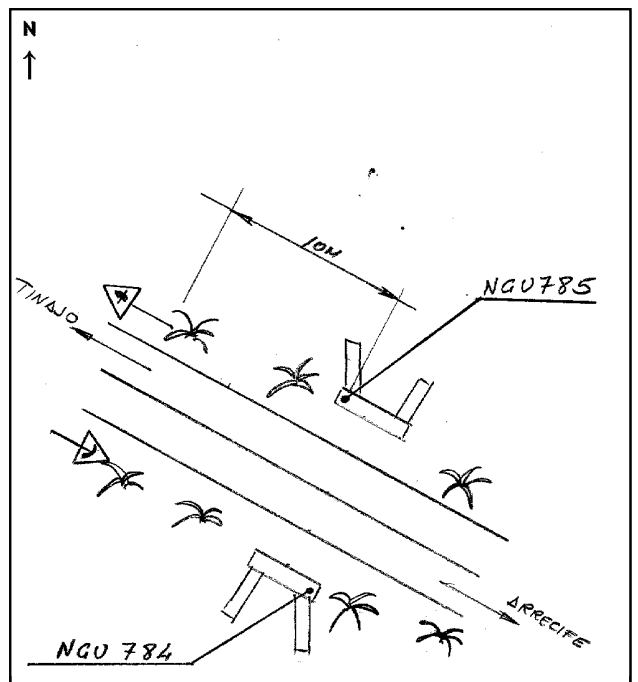
Clavo metálico incrustado en la margen S. de la carretera, en el extremo E. de una alcantarilla.  
 Situado en el Km. 14,650 de la carretera LZ20 de Arrecife a Tinajo y La Santa.

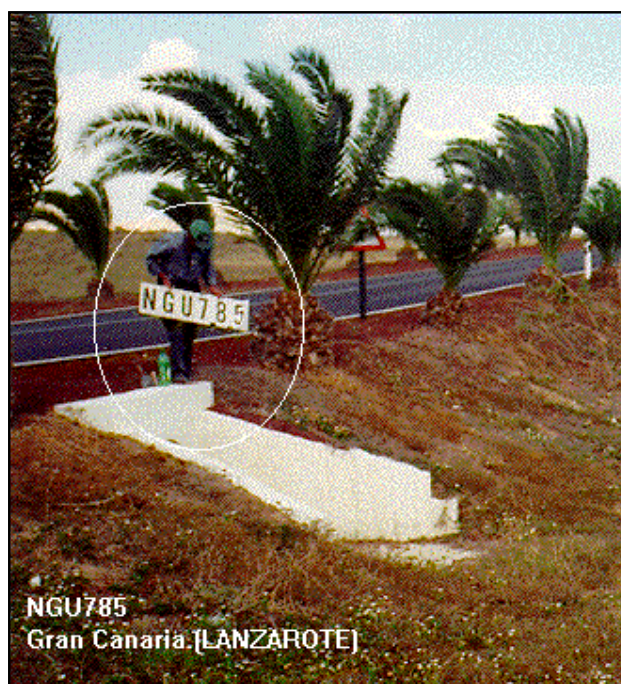
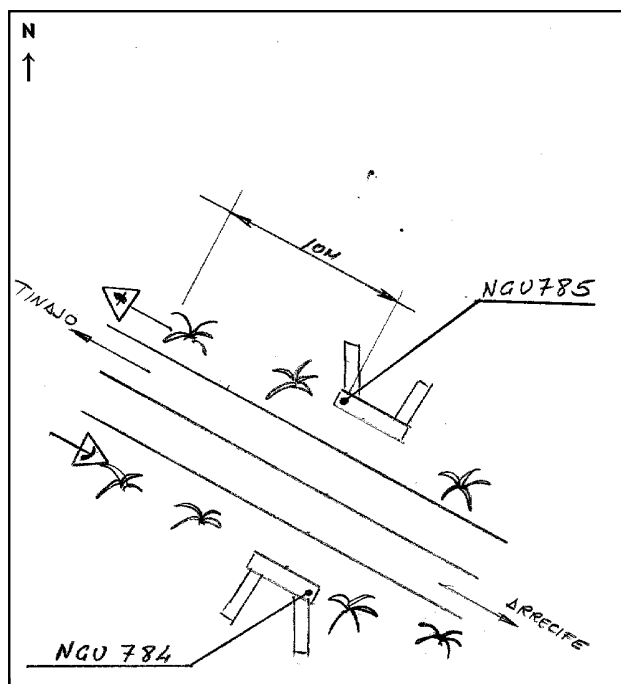
Clavo metálico incrustado en la margen N. de la carretera, en el extremo O. de una alcantarilla.  
 Situado en el Km. 14,650 de la carretera LZ20 de Arrecife a Tinajo y La Santa.
