## Reseña de Señal de Nivelación

**Número:** 901001  
**Nombre:** SS5  
**Línea o Ramal:** 901. Anillo exterior de la Isla de Lanzarote - Tramo 1  
**Municipio:** Arrecife  
**Provincia:** Las Palmas  
**Hoja MTN50:** 1082  
**Señal:** Secundaria **En posición:** Vertical  
**Señalizada:** 01 de abril de 1997  
**Nivelada:** 01 de enero de 2003

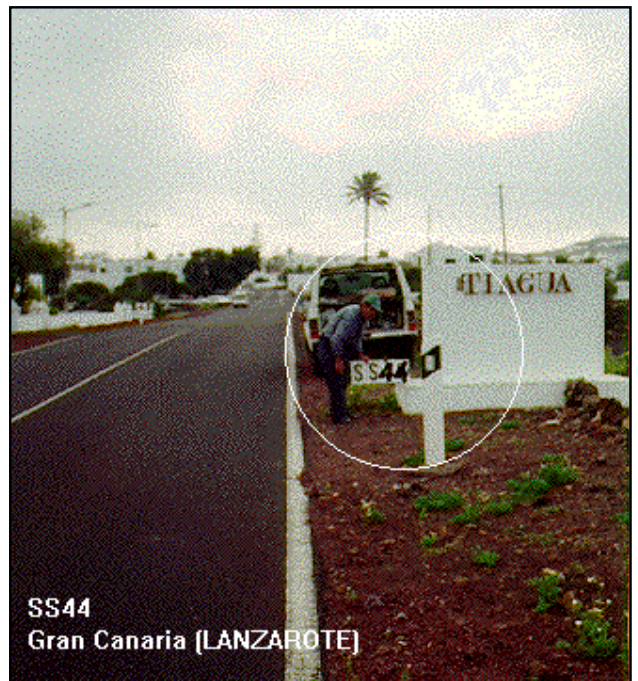
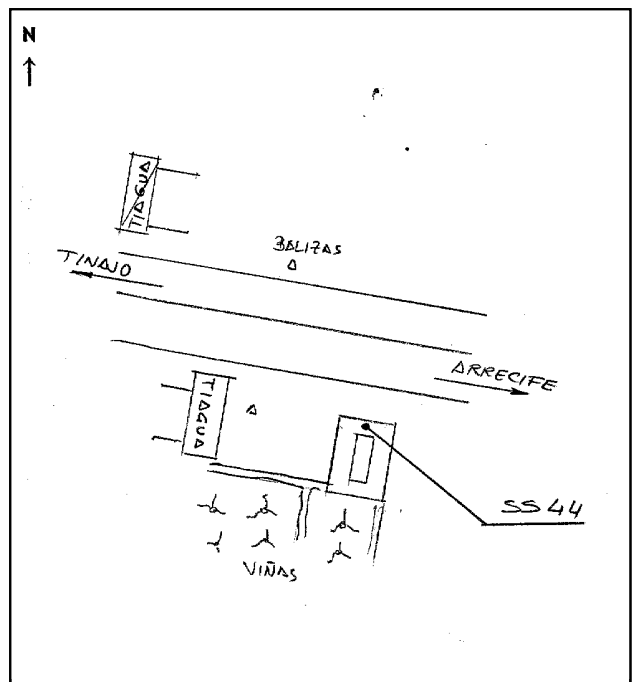
Clavo metálico incrustado en la margen S. de la carretera, en el extremo N., de obra de fábrica indicativa de la localidad de Tiagua. Situado en el Km. 13,400 de la carretera LZ20 de Arrecife a Tinajo y La Santa.

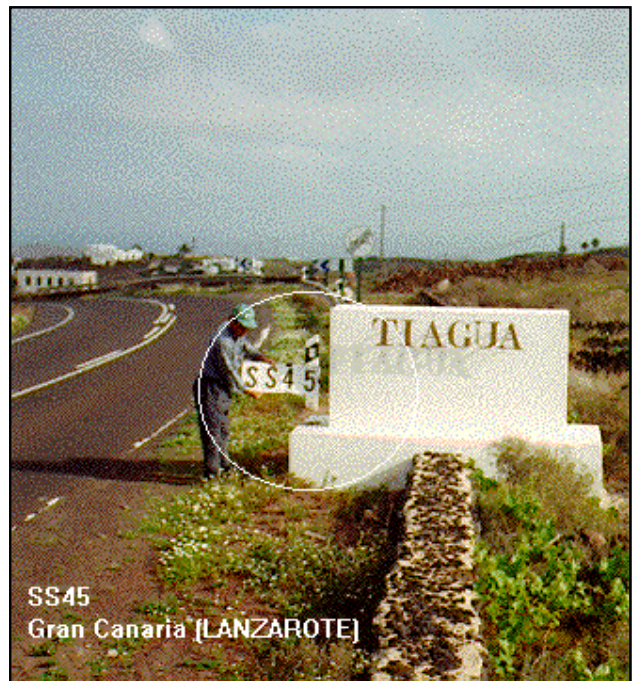
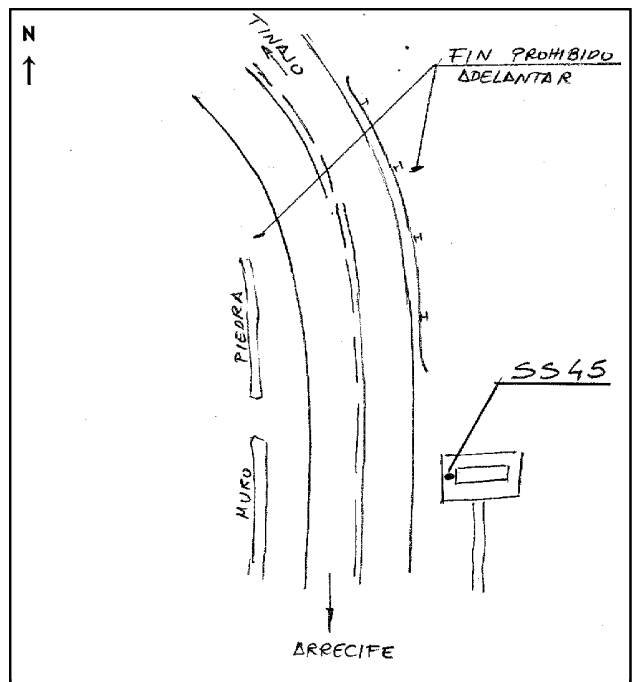
Clavo metálico incrustado en la margen E. de la carretera, en obra de fábrica indicativa de la localidad de Tiagua.  
 Situado en el Km. 12,050 de la carretera LZ20 de Arrecife a Tinajo y La Santa.

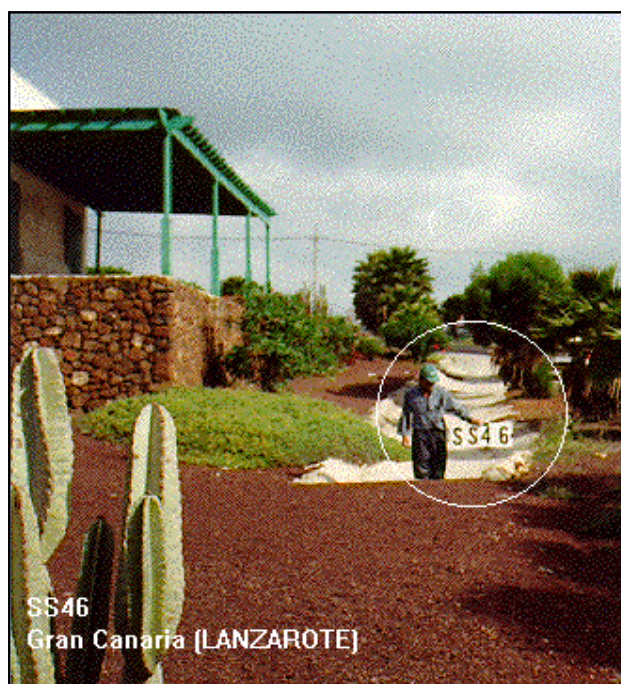
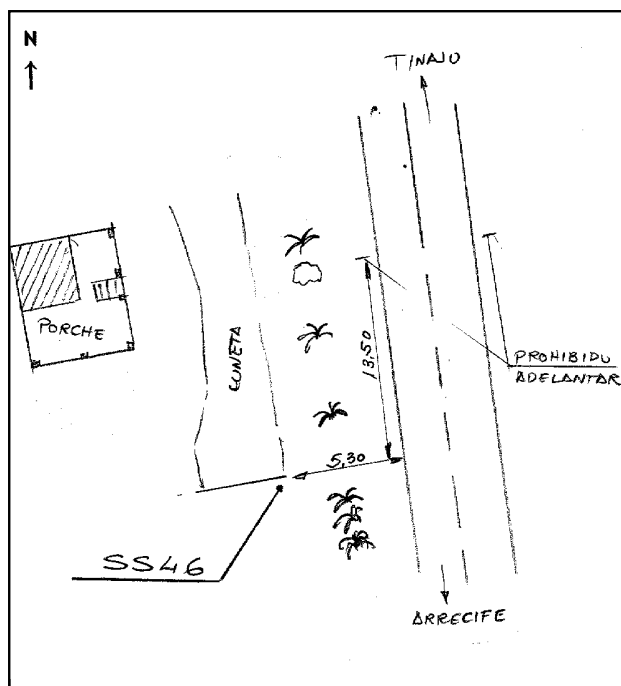
Clavo metálico incrustado en la margen O. de la carretera, en la esquina E. de una alcantarilla, a la salida de Tao.  
 Situado en el Km. 10,800 de la carretera LZ20 de Arrecife a Tinajo y La Santa.

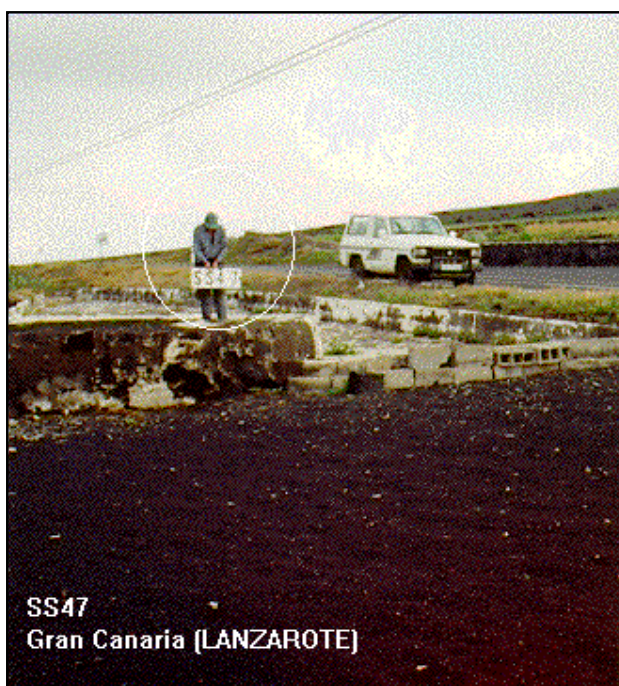
Clavo metálico incrustado en la margen O. de la carretera, en sillarejo de boca de aljibe.  
 Situado en el Km. 9,400 de la carretera LZ20 de Arrecife a Tinajo y La Santa.
