Reseña de Señal de Nivelación

Número: **902018**
Nombre: **SS66**
Línea o Ramal: **902. Anillo exterior de la Isla de Lanzarote-Tramo 2**
Municipio: **Teguise**
Provincia: **Las Palmas (Isla de Lanzarote)**
Hoja MTN50: **1080**
Señal: **Secundaria** En posición: **Vertical**
Señalizada: **01 de mayo de 1997**
Nivelada: **01 de enero de 2003**

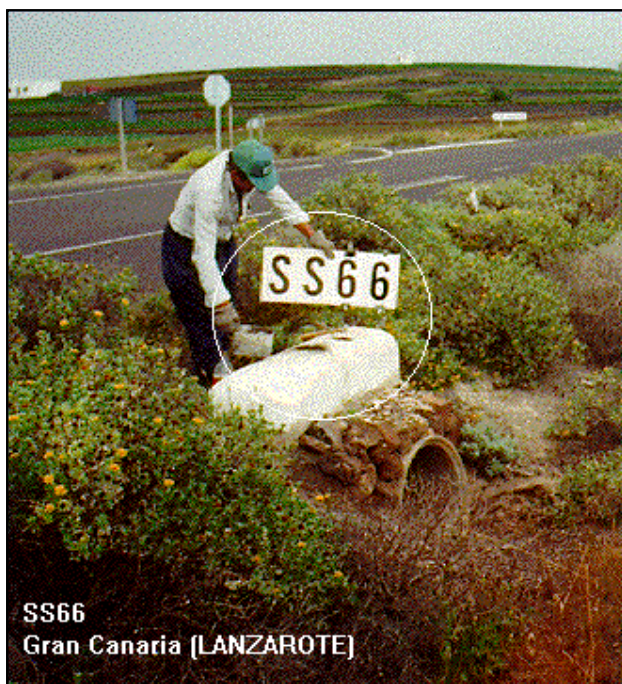
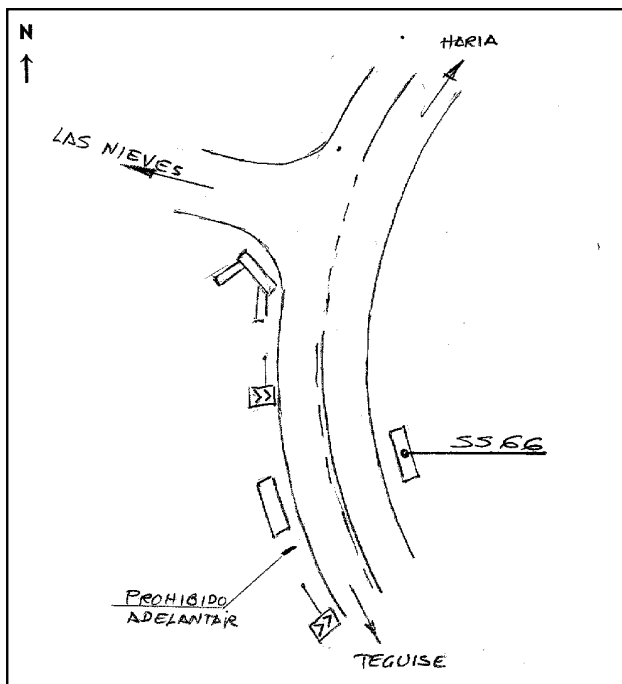
Clavo metálico incrustado en la margen E. de la carretera, en alcantarilla, junto al desvío a Las Nieves.
Situado en el Km. 14,450 de la carretera LZ10 de Tahiche a Haría.
