## Reseña de Señal de Nivelación

**Número:** 902022  
**Nombre:** NGU795  
**Línea o Ramal:** 902. Anillo exterior de la Isla de Lanzarote-Tramo 2  
**Municipio:** Haría  
**Provincia:** Las Palmas  
**Hoja MTN50:** 1080  
**Señal:** Principal                      **En posición:** Vertical  
**Señalizada:** 01 de mayo de 1997  
**Nivelada:** 01 de enero de 2003

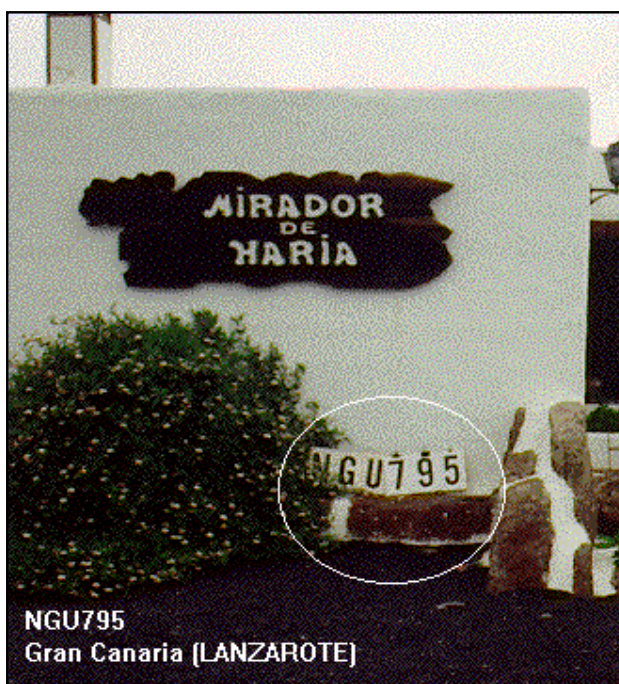
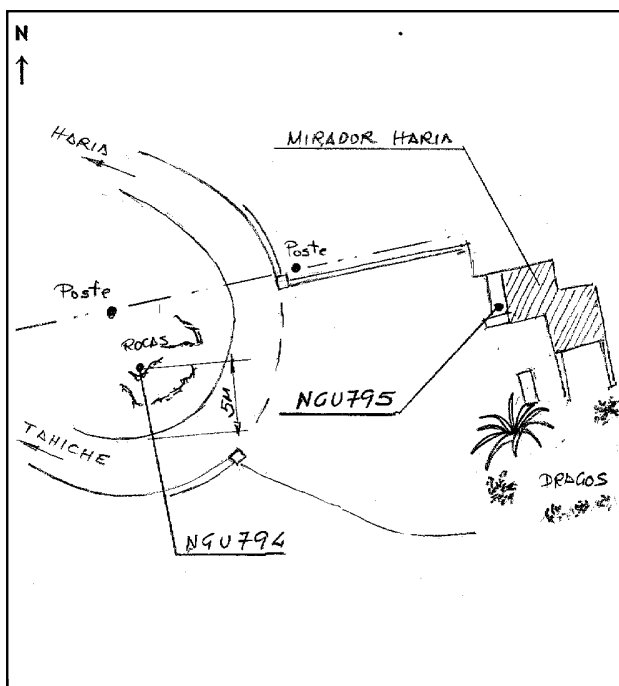
Clavo metálico incrustado en la margen E. de la carretera, en sillar de piedra, debajo del cartel indicativo del Mirador de Haría.  
 Situado en el Km. 17,750 de la carretera LZ10 de Tahiche a Haría.
